2008 四川地震（汶川地震）被災地における地盤・被災 建物の微動測定

Microtremore measurements on ground surface and damaged structures in suffered area due to 2008 Wenchuan Earthquake, China

正木和明[†], 王欣^{††}, 倉橋奨^{†††}, 呉浩^{††}

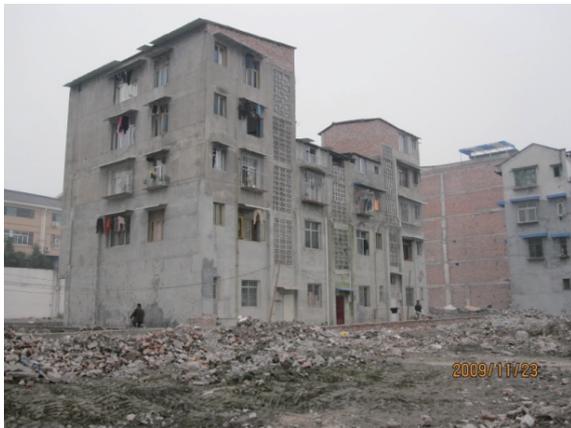
図 1 に調査地域を示す。成都市では、大きな被害はみられる、壁に亀裂が入る程度の被害が散見された。しかし、既に地震後 1.5 年後の調査であり、倒壊被害家屋などは既に撤去されていたと考えられる。写真 1 は都江堰市における被害である。既に撤去された建物も多いが一部は残存しており、被害の大きさがうかがえる。写真 2 は、都江堰市の役所に貼られていた図であり、家屋の復旧計画図であると思われる。写真 3 は都江堰市における仮設住宅の様子を示している。規模は明確でないが、数千人規模の人が地震後 1.5 年でも避難していると見受けられた。住宅内には病院も設置され、共同炊事場、共同シャワー場なども整備されている。

写真 1 都江堰市内の被害の様子 (2009.11.23 撮影)

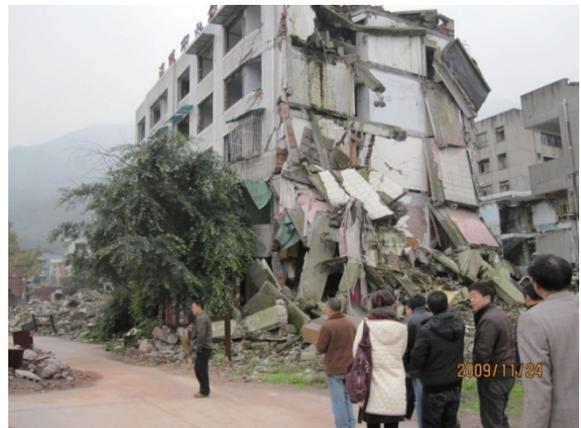
写真 4 漢旺鎮中心部の被害 (2009.11.24 撮影)

写真4は漢旺鎮における被災の様子である。5～6階建てのレンガ造が多い。市の中心部は全壊（壊滅）状態であり、立ち入りは規制されている。写真5は、規制地域内の様子であり、中国語、英語、日本語、韓国語による見学者に対する案内版が設置されている。写真6は、給水塔は無被害であり、3階建レンガ造建物は全壊し、手前の青い屋根の建物は耐震補強を施してあった2階建を示している。地震動特性との関係で被害が異なることを示した興味深い現状を示している。写真7は、極めて被害が大きく、町全体への立ち入りが規制されている北川市の被災状況を示している。強震動に加え山体斜面崩壊による被害が大きい。写真8の建物は5階建てと思われるが、完全に倒壊し、約48名の犠牲者が出た。写真9は、裏山の崩壊により校舎が埋没して多くの犠牲者を出した中学校の被災跡に建てられた記念碑を示している。

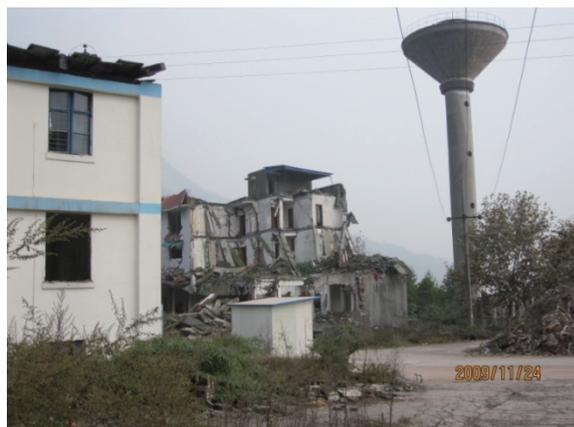
写真6 3つの異なる構造物被害（2009.11.24 撮影）

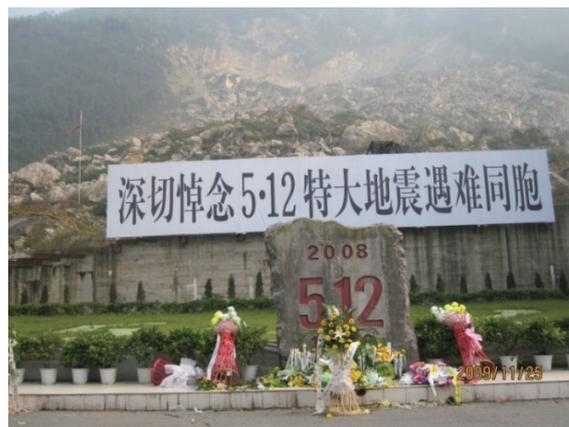
写真9 北川市の学校の被害（2009.11.25 撮影）

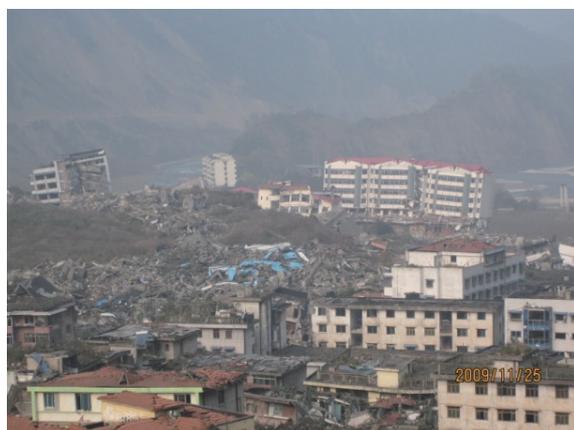
写真7 北川市中心部の被害（2009.11.25 撮影）

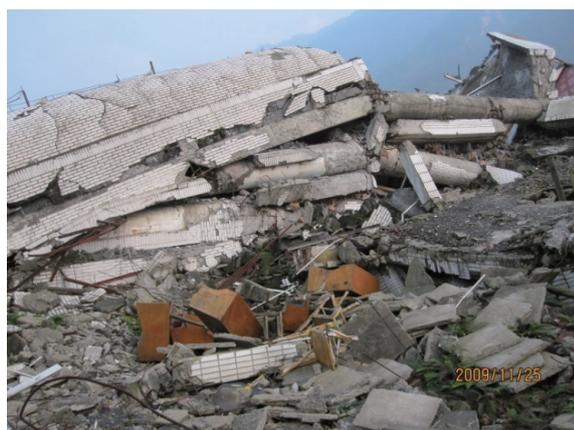
写真8 北川市5階建てビルの崩壊（2009.11.25 撮影）

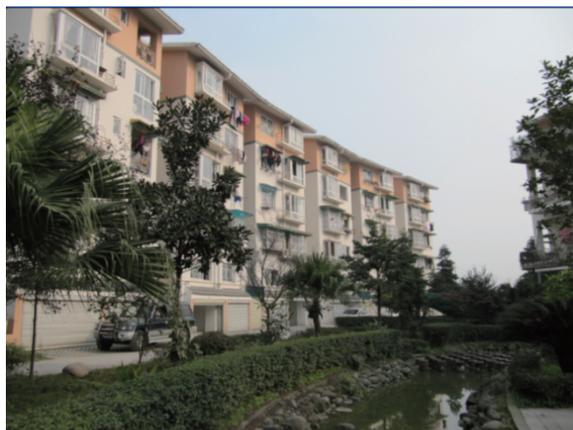
写真10 都江堰市内で観測した地震後補強された5階建のレンガ造建物

写真10に示す建物は図2のDJY05地点の近くに存在し、地震で軽微な被害があったために、現在簡単に耐震補強がなされたレンガ造5階建ての集合住宅である。この建物における常時微動測定結果を図5に示す。卓越周期は、長軸方向4.0Hz、短軸方向4.8Hzであった。

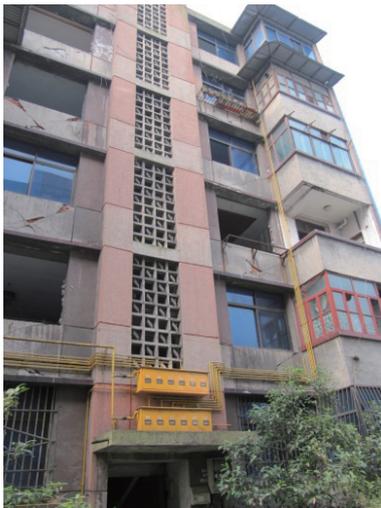
漢旺鎮は壊滅的被害を受けた。現在は、郊外に新市街地が建設され町全体が移設する計画と考えられる。旧市の中心街には被災建物が被災当時のまま存在している。著者らは、2010年度にレンガ造建物4棟(A、B、C、D、それぞれ写真11,12,13,14)の常時微動を測定した。地震計3台を、1階、最上階、及び途中階に設置し、GPSを用いた同時観測を実施した。測定時間は1時間、サンプリング振動数は200Hzである。測定建物は6階建てレンガ造であり、建物Bは中国の被害程度基準で moderate 被害、建物C、Dは sever 被害である。建物A(写真11)は、綿竹市における無被害建物である。

卓越周期を建物高さで除した平均S波伝搬速度を表2に示す。被災建物B、C、Dは無被害の建物Aに比較し、約半分の程度であることが分かる。この事は被災した建物の剛性が大きく低下している事を示している。建物Bは外見上 moderate 被害であるが、微動測定結果からは sever 被害であったことが推察される。

写真 12 浜岡鎮被害建物 B

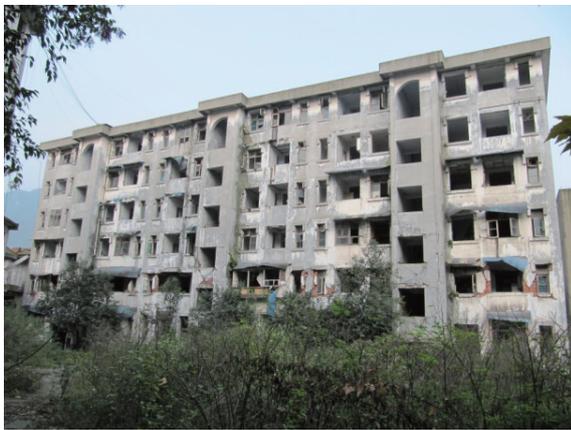
図6にフーリエスペクトルを示す。表1は卓越周期を示す。建物階数は6階である。構造はレンガ造である点は共通である。階数、構造、建築年代はそれぞれ異なる可能性があるが、近似的には同一構造物と考えて良い。建物B、C、Dの卓越周期は、無被害建物Aに対し、約2倍程度である。

写真 13 浜岡鎮被害建物 C

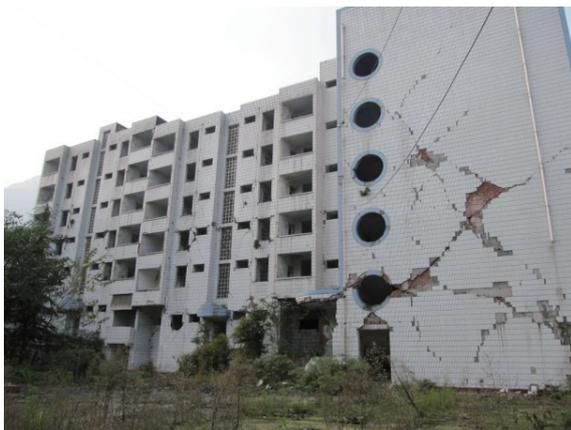
写真 14 浜岡鎮被害建物 D
