## ＜2＞特定企業を対象とした防災診断システムの開発

### 1. 建屋・設備の地震防災診断

A 株式会社 B 工場

2006 年 3 月 16 日（木） 13:30～17:30

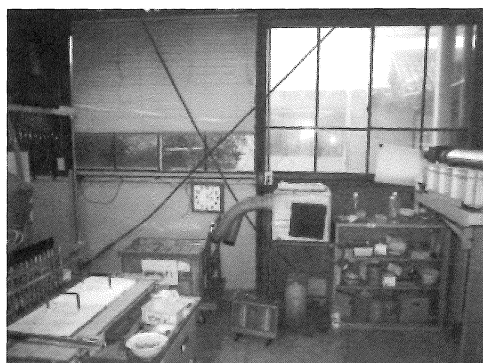
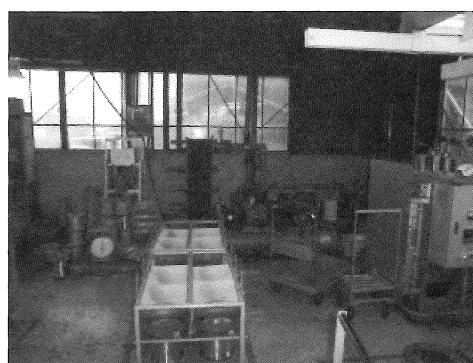
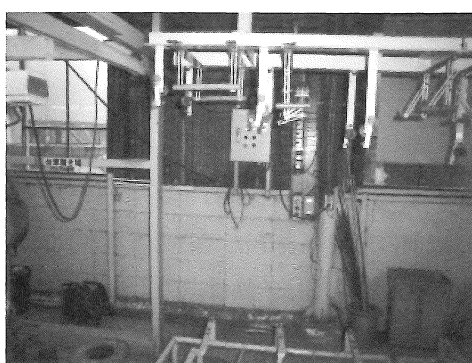
ブレースが切断されているところが3箇所以上見られた。ブレースは、建物耐震性を確保するための重要部材である。ブレースが切断、撤去されていれば、本来の耐震性を満たさない恐れがあるので、原状に復旧する必要がある。また、この他にもブレースが切断されている箇所が無いのか、あるいはジョイント部分が劣化していないかどうか確認し、問題があれば補修・復旧する必要がある。

写真1 C棟南面中央部のブレース切断

写真2 C棟東面南寄りのブレース切断

写真3 C棟西面南寄りのブレース切断

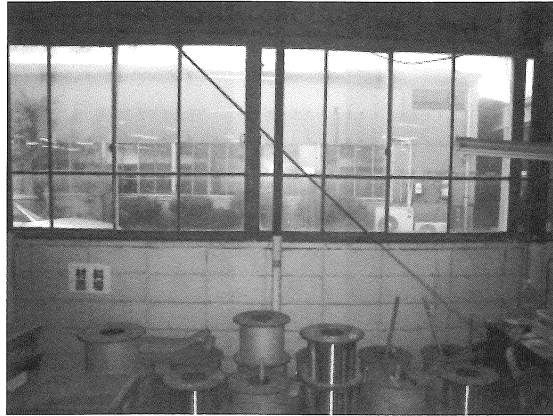
地震時には窓ガラスが割れる恐れがある。特にスチールサッシの窓は、ガラスを固定するパテが硬化しており、地震時にガラスが割れる可能性が高いと思われる。ガラスが割れて飛散すると、散乱したガラスの破片の後始末やシート等による仮復旧が必要となる。アルミサッシに交換すると割れる可能性は小さくなるが、難しい場合にはシールの打ち直しだけでも効果がある。この他、事前に飛散防止フィルムを貼るなどの対策を施しておく、割れても飛散・落下する可能性が減り、復旧作業が軽減される。

写真4 C棟窓ガラス

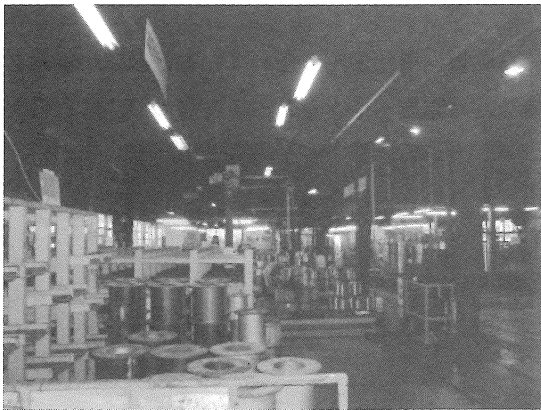
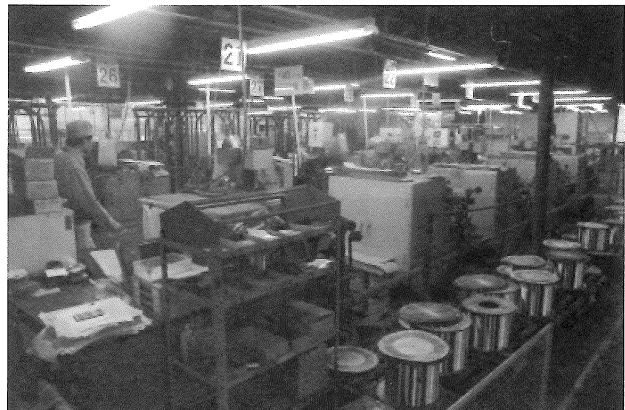
全般的に設備機器がアンカーボルトで固定されていない。ほとんどの設備機器は高さがそれほど高くないので、地震時に転倒する恐れは少ないと思われるが、床上で滑る可能性がある。さらには避難の際の支障や人的被害に繋がる恐れがある。諸事情でアンカーボルトによる設備機器の固定が難しい場合、少なくとも避難経路の両脇に堰を設けて、設備機器が飛び出してこないような措置が必要である。

設備機器同士の大部分は滑車等を経由する線材で繋がっているだけなので、地震で設備機器が滑って位置が多少ずれても、生産機能への影響はそれほど大きくないと思われる。

写真5 C棟内の生産設備(1)

写真6 C棟内の生産設備(2)

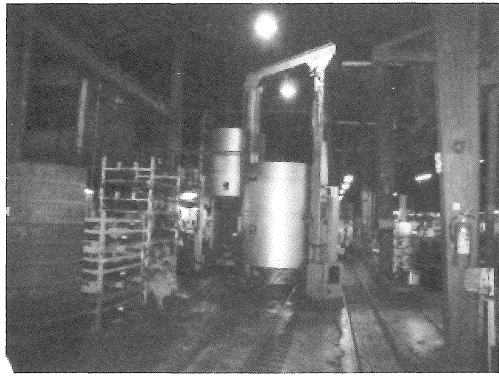
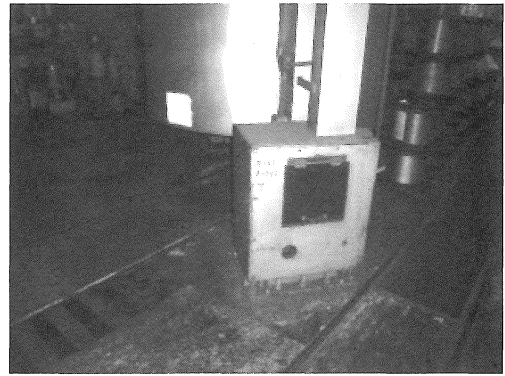
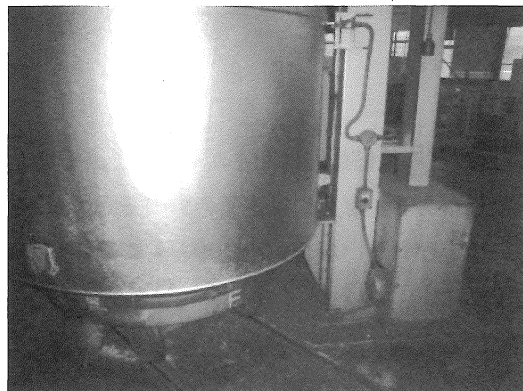
電熱炉はアンカーボルトで固定されているが、炉内の仕掛品の台は固定されておらず、地震時にはレール上を移動する恐れがある。仕掛品と炉が接触すると問題がある場合には、台を輪止め等で固定すると良い。

写真7 C棟内の電熱炉

写真8 電熱炉のアンカーボルト

写真9 電熱炉内の仕掛品の台

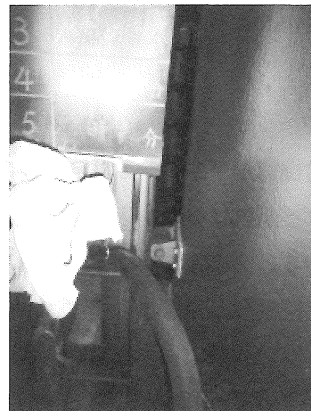
また、炉の滑車と枠のレールとで、炉自体が鉛直方向には動くが水平方向には動かないようになっているが、滑車とレールの間余裕が必要以上に大きいと地震時に滑車がレールから外れる恐れがある。確認のうえ、必要であれば間隔を調整すると良い。

写真10 電熱炉の滑車とレール

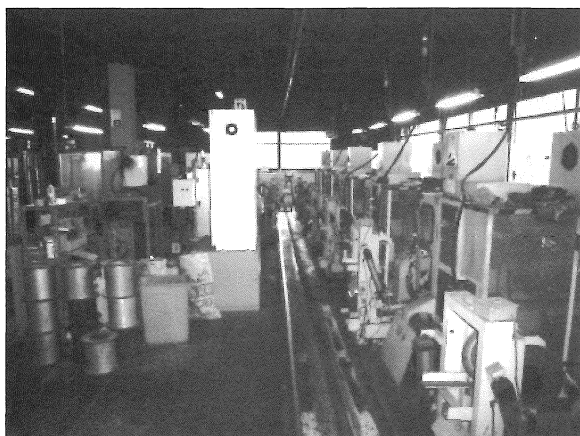
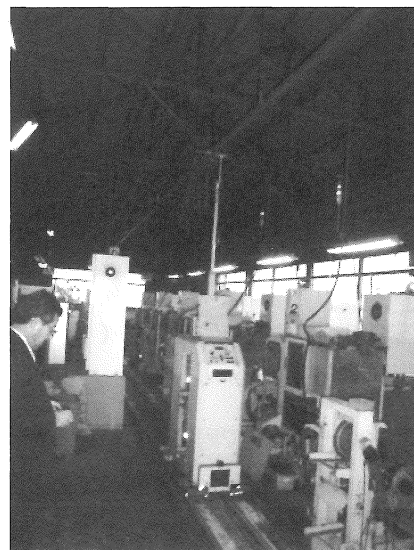
ヒアリングによると自動搬送機の通路が避難路を兼ねていて、自動搬送機が通路を塞いでいると避難が困難と  
のことである。近々生産設備機器の配置を変更して常時通行可能な避難路を確保するとのことなので、早めの実  
施が望まれる。

写真11 自動搬送機の通路

写真12 自動搬送機

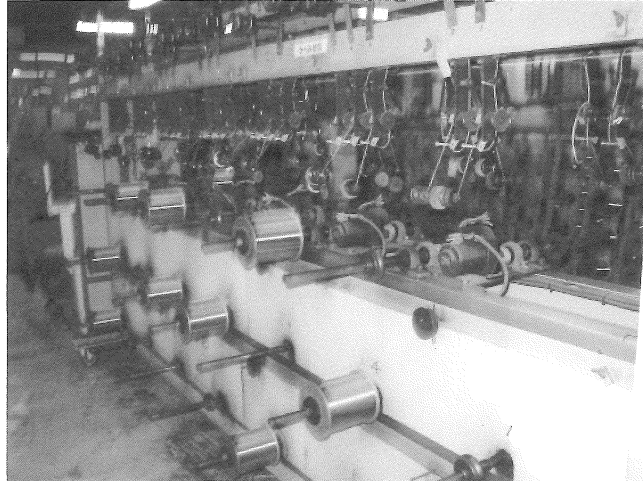
概ね前述のC棟と同様の状況にあると見受けられる。

写真 13 D棟内の生産設備

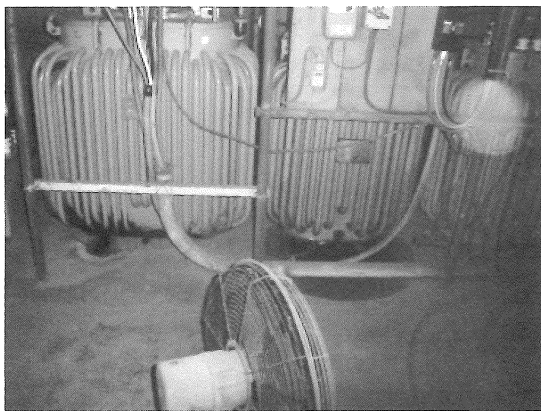
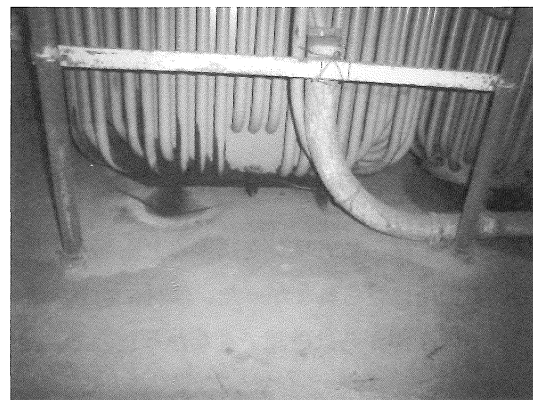
2階の電気室に設置されているトランスのアンカーボルトが確認できなかった。アンカーボルトが無い場合、地震時にはトランスが移動または転倒する恐れがあり、断線等で工場全体の停電に至る恐れもある。アンカーボルトを確認し、無い場合には耐震性を有するアンカーボルトを設ける必要がある。

写真 14 D棟2階電気室のトランス

写真 15 トランスの足元

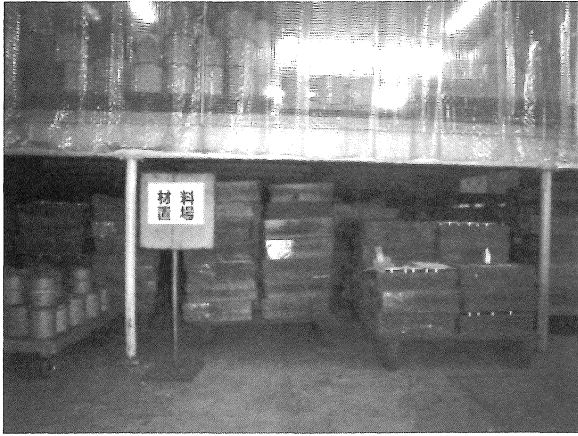
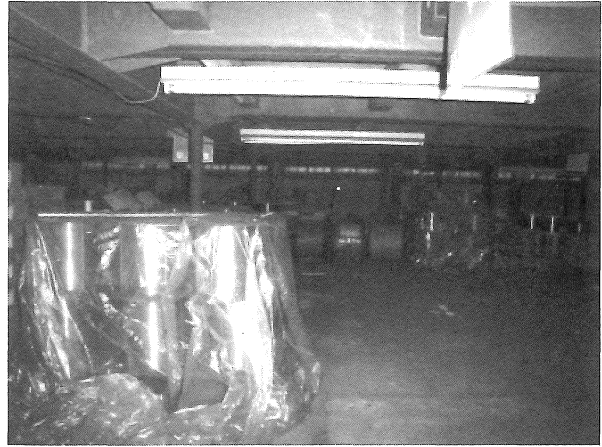
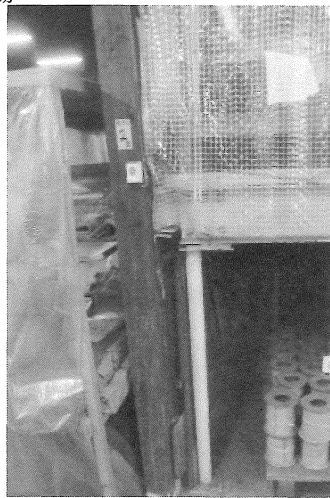
材料置場にブレースが設けられていないように見受けられる。材料置場が建物の柱に取り付いているので、材料置場の横方向の荷重が直接柱に伝わる状態にある。材料置場に重量の大きい物が載っている状態で地震時に揺れると、建物の柱を損傷する恐れがある。材料置場の下部に2方向のブレースを設けることが望ましいが、ヒアリングによると材料置場を撤去する方向で検討中とのことなので、早めの実施が望まれる。

写真 16 E棟の材料置場

写真 17 材料置場の下部

写真 18 材料置場と柱の取り付け

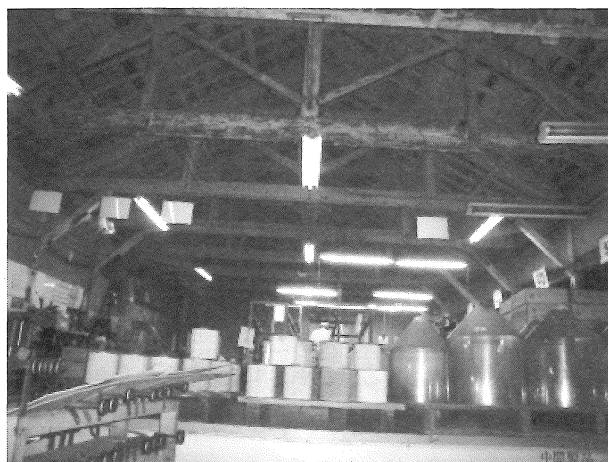
屋根については、ヒアリングによると雨漏りも無いとのことで、1階から内部を見た限りでは、木造の部材が朽ちている箇所は見られなかった。部材に切り欠きが多いようだが、そのこと自体に問題は無いと思われる。金物については1階からは確認できなかったので、錆びていないかどうか確認することが望まれる。

写真 19 E棟の屋根

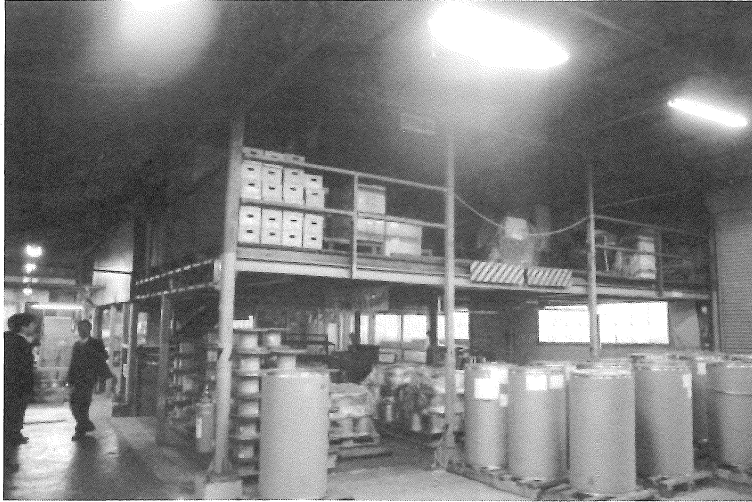
副資材置場は後から増築された部分と思われる。柱が建屋の梁に取り付いているので、構造的に建屋へ悪い影響を与えていないかどうかの確認が必要である。

写真 20 E棟の副材料置場

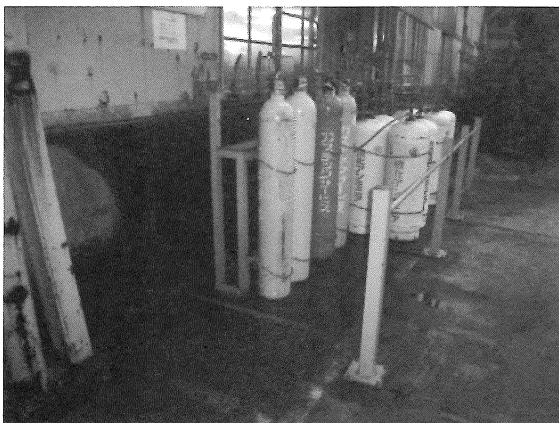
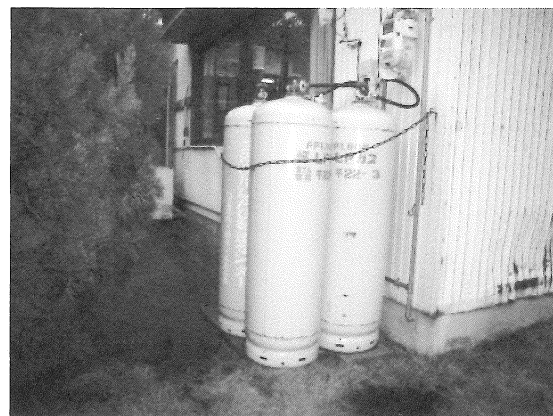
ガスボンベに上下2段にチェーンを掛け、さらに柵を設けていて、適切な対策が取られている。ただし中には、上1段だけにしかチェーンを掛けていないボンベもあったので、これらについては改善が望まれる。また、複数のガスボンベにまとめてチェーンを掛けると、地震時にチェーンに掛かる負荷が大きくなり、切れる恐れがある。個別にチェーンを掛けられるような改善が望まれる。

写真 21 C棟南側のガスボンベ置場

写真 22 事務所東側のガスボンベ置場

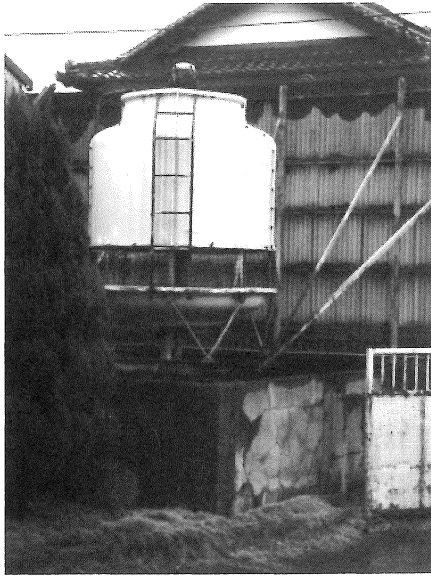
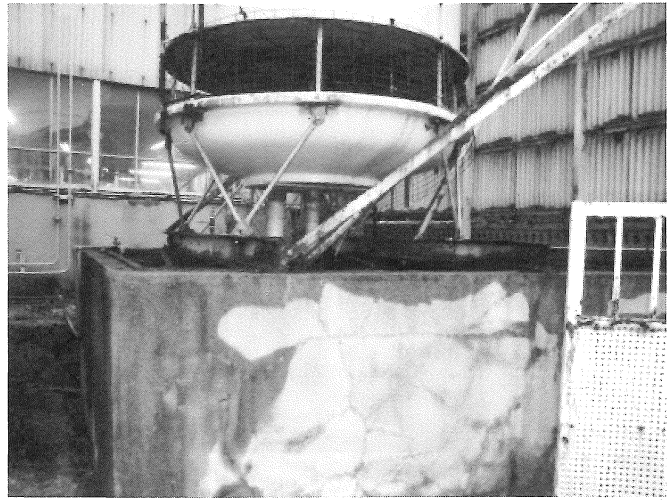
クーリングタワーの脚部がかなり錆びており、地震時には転倒の恐れがある。ヒアリングによると近々撤去する予定とのことなので、早めの実施が望まれる。

写真 23 クーリングタワー

写真 24 クーリングタワーの脚部

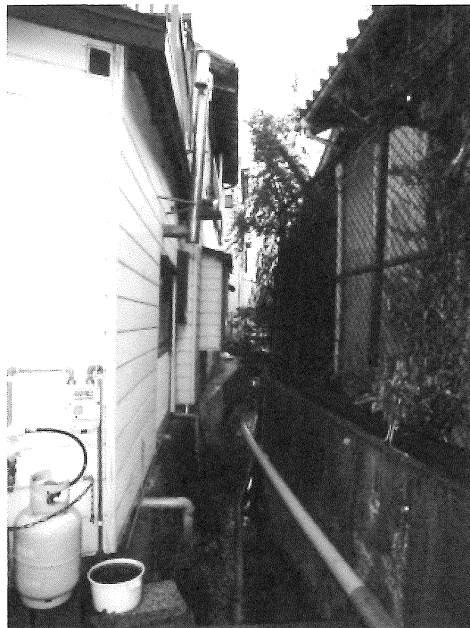
隣接家屋との間隔が狭く、火災時には延焼の恐れがある。できれば、耐火性の塀を設けると良い。

写真 25 敷地南側の境界

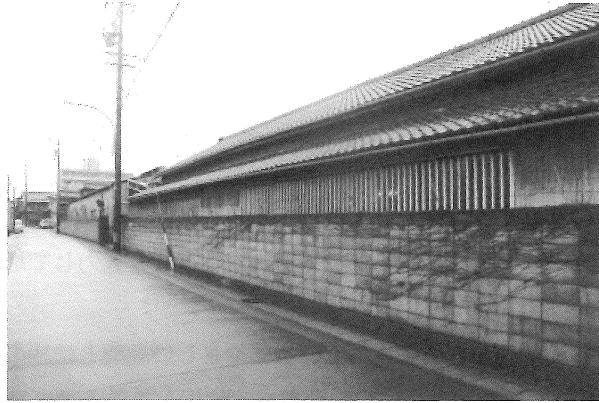
敷地の西側に長いブロック塀がある。比較的古いものと思われ、現行の建築基準法を満たしていない可能性がある。ブロック塀設置時の図面を確認して配筋状況、基礎形状などを検討し安全性を確認する必要がある。既往の地震被害を見ると、ブロック塀は地震時に倒壊して通行の妨げや第三者への人的被害につながった例がある。安全性が確認できなければ、ブロック塀に補強の鋼材を取り付けるか、敷地内から引っ張りを入れるか、あるいはブロック塀の代わりに軽い材料の塀（例えば、金網のフェンスなど）にすると良い。

写真 26 敷地西側のブロック塀
