3.1 失敗例と改善策

毎年、いくつかの失敗の例が生じる。これは普通からいえば、隠したくなるが、失敗の事例は、あとから続くものにとっては非常に重要な教訓、情報となるので、あえて報告書に記録しておく。失敗の責任は実験の当事者、およびセンター長にある。

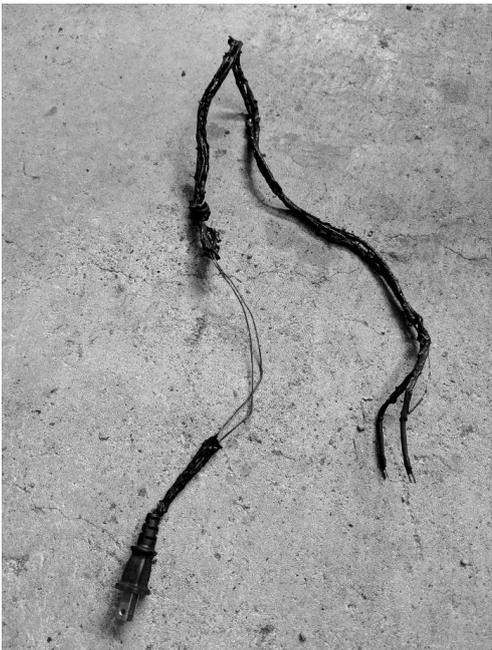
<p>写真 ショートした電源ケーブル</p>	
<p>被害状況</p> <p>左手の人差し指、薬指の火傷。 ショートした電源システムのブレーカーが落ちたことによる、作業中断。</p>			
<p>原因</p> <p>使用者が電源ユニットの接続方法、使用方法を知らなかった。 電源関係のトラブルの危険性についての周知が不十分だった。</p>			
<p>対策</p> <ol style="list-style-type: none"> 1. 安全講習等でトラブル事例を紹介し、危険性を周知させる。 2.

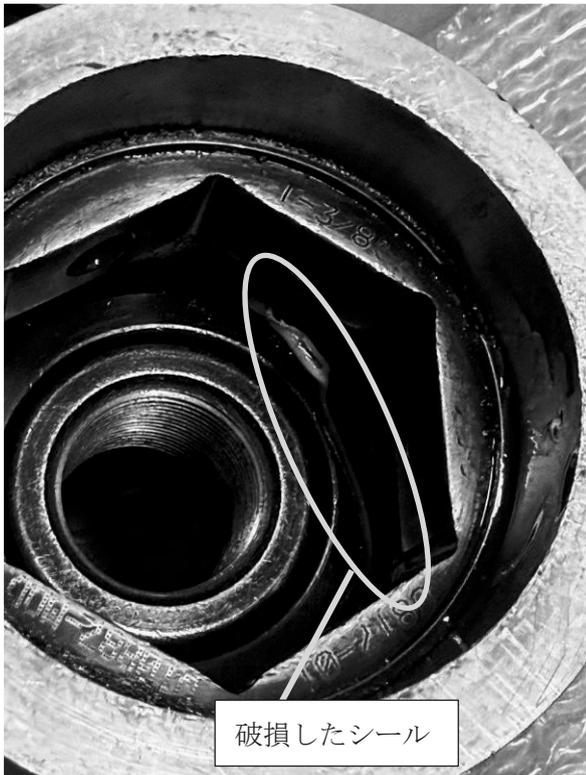
<p>トラブル名 PC 鋼棒締め付け用ボルトテンショナーの破損</p>			
<p>発生日時 2024年10月4日</p>	<p>発生場所・箇所 7号館・構造材料実験室・反力床</p>	<p>被災者 建築4年学生</p>	<p>報告者 近藤信彦</p>
<p>トラブル内容 (出来るだけ詳しくまた図示等を交え解り易く記入)</p> <p>反力床上の治具を固定するため、PC 鋼棒を同床下で締結する際に起こった事象。</p> <p>締結作業中の学生よりボルトテンショナーの故障との報告があり、確認したところ、ジャッキシリンダーが30mm以上伸びた状態で本体から激しく油が漏れていた。</p>

<p>写真 破損したシール材</p>	
<p>被害状況</p> <p>学生にけがはなかったが、ボルトテンショナー本体のシールが破損して内部の油が漏洩した。業者に修理を依頼したため、その間の作業が中断した。</p>			
<p>原因</p> <ul style="list-style-type: none"> ・ボルトテンショナーは単動式のジャッキであるため、伸びたシリンダーを手動で戻す必要があるが、それを怠ったと思われる。 ・PC 鋼棒締め付け作業を始めて3日目ぐらいに起きた事象で、学生・職員双方に慣れと油断があった。 			
<p>対策</p> <ol style="list-style-type: none"> 1. 作業に慣れてきたからと慢心せず、毎回、学生に対して作業開始前に作業上の注意や危険性を再確認させる。 2. 今後はオーバーストロークに対応した製品へ更新することも考えられる。

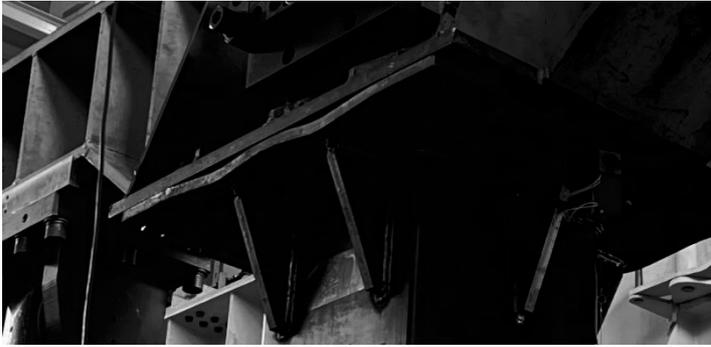
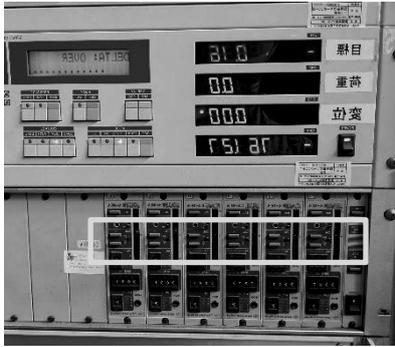
<p>トラブル名 理研アクチュエータの制御のかけ忘れによる供試体天端の変形</p>			
<p>発生日時 2024年10月9日</p>	<p>発生場所・箇所 2Fフロア南側 CFT 柱載荷装置</p>	<p>被災者 なし</p>	<p>報告者 嶋口</p>
<p>トラブル内容 (出来るだけ詳しくまた図示等を交え解り易く記入)</p> <p>CFT 柱載荷実験において、実験開始時に理研アクチュエータのポンプをつける際に、コントローラの制御がかかっていなかったため、油圧がかかった際にアクチュエータが少しずつ伸びて、供試体天端のプレートが変形してしまった。変形に気づいて非常停止ボタンを押したが、天端プレートおよび固定ボルトが変形してしまった。</p> <p>一度制御はかけたが、CAL スイッチを使って荷重の計測設定の確認を行った際に制御が外れた後に、再度制御をかけずに油圧をかけてしまった。(CAL スイッチを押すと制御が外れる)</p>

<p>写真-1 天端の変形</p>		<p>写真-2 CAL スイッチ</p>	
<p>被害状況</p> <p>けが人や供試体本体の損傷はなかったが、供試体天端とボルトが変形し、ボルトの交換作業を行ったため実験の工程に遅れが出た。</p>			
<p>原因</p> <ul style="list-style-type: none"> ・作業者がアクチュエータを使用しての実験は初めてだったため、操作に不慣れで、制御がかかっていない(目標値が表示されていない)ことに気が付かなかった。また、一度制御をかけたため、その後確認を行わなかった。 ・CAL スイッチを使用した際に制御が外れることについての説明が不足していた。 ・油圧を入れた直後に、アクチュエータが想定外の動きをしないかの確認ができていなかった。 ・使用者それぞれの理解度に差があった。(特定の操作以外は覚えていないなど) 			
<p>対策</p> <ol style="list-style-type: none"> 1. 実験直前の説明ではなくある程度実験実施が決まった時点で操作説明を行い、使用者本人がマニュアル、チェックシートなどを作ってから使用する。 2. アクチュエータを操作する学生を固定する。(操作しない場合も必ずその学生がチェックする) 3. 目標値を確認するように制御装置に掲示する。

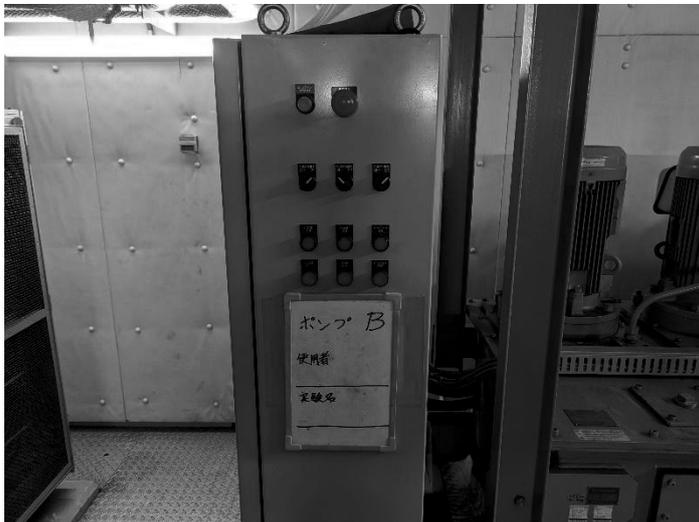
<p>トラブル名 理研アクチュエータの起動時のポンプのつけ間違い</p>			
<p>発生日時 2024年10月</p>	<p>発生場所・箇所 2Fフロア南側 CFT 柱載荷装置</p>	<p>被災者 なし</p>	<p>報告者 嶋口</p>
<p>トラブル内容 (出来るだけ詳しくまた図示等を交え解り易く記入)</p> <p>CFT 柱載荷実験において、装置の解体作業のため理研アクチュエータのポンプをつける際に、2台あるポンプのうち、他の実験に使用しているポンプをつけてしまった。制御をかけていなかったため、油圧がかかった際にアクチュエータが少しずつ伸びてしまい、非常停止ボタンを押して緊急停止した。</p> <div style="text-align: center;">

</div> <p>写真- ポンプの使用表示</p>			
<p>被害状況</p> <p>けが人はなく、供試体にも接続されていなかったため損傷もなかったが、一時的に作業が中断した。</p>			
<p>原因</p> <ul style="list-style-type: none"> ・ 並行して実験を行っていたことに加え、ポンプの油圧低下異常があり、頻繁にホースの差し替えを行っていた。(その際にプレッシャーホースのバルブを閉めるのを忘れた) ・ ホースの接続先の確認ができていなかった。 ・ 使用者がポンプの接続等について十分に理解していない。 			
<p>対策</p> <ol style="list-style-type: none"> 1. 実験期間中のホースの差し換えはできるだけ避ける。 2. やむを得ず差し換えを行う場合には、ホースの接続チェック表に記入する。 3. ポンプの起動スイッチ付近に、使用している実験を掲示する。

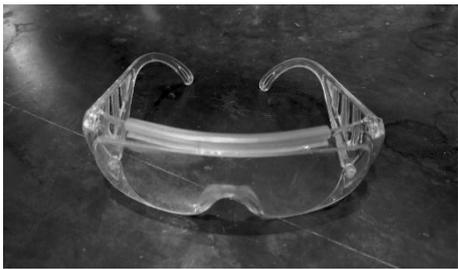
<p>写真-1 保護メガネ</p>

<p>写真-2 ゴーグル型保護メガネ</p>			
<p>被害状況</p> <p>左目にコンクリート粉が入ってしまったため、耐震実験センターおよび保健室で洗浄した。目の充血および違和感があったが、2時間程度様子を見て、症状が治まったことから、病院に行くまでには至らなかった。</p>			
<p>原因</p> <ul style="list-style-type: none"> ・ 粉塵が舞う状況で、写真-1のような隙間のある保護メガネを使用し、ヘルメット未着用だったため、隙間から粉塵が侵入した。 ・ 水をかけながらはつるなどの粉塵の飛散対策をしていなかった。 			
<p>対策</p> <ol style="list-style-type: none"> 1. ゴーグルタイプの保護メガネおよびヘルメット(帽子)を着用し、タオルを巻くなどして、顔や体に粉塵が付着するのを予防する。 2. 作業後は、服や手袋等に付着した粉塵を落としてから保護具を取り外し、顔周辺を流水で洗い、粉塵が目、鼻、口に侵入しないようにする。 3. コンクリートをはつる際は水をかけ、粉塵の飛散を抑えながら作業を行う。 4. トラブル事例を公開して、注意喚起する。

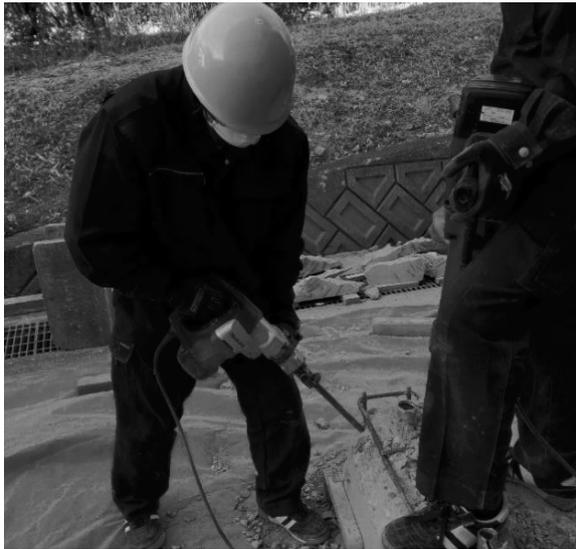
<p>写真-3 ゴーグル、防塵マスク、ヘルメット着用での作業</p>
