1978年宮城県沖地震の被害調査

— 地盤、構造物、墓石等の被害について —

Damage to Ground, Structures and Grave Stones Caused by the 1978 off Miyagi Earthquake

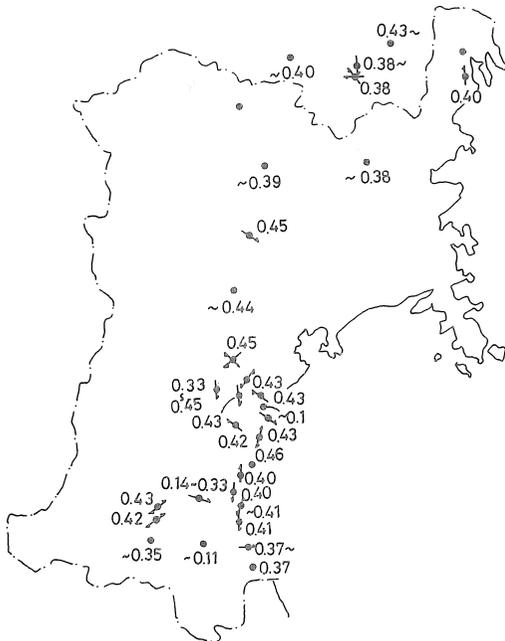
図1. 墓石転倒から推定した工学的震度と転倒方向

図1に各地でのb/hから推定した工学的震度と墓石の転倒方向を示す。工学的震度は仙台で0.42以上となり非常に大きい。南に行くに従い、岩沼市で0.40、白石市で0.42ないし0.35と小さくなり、亶理郡では0.37、角田市では0.11となった。一方、宮城県中部では震度は0.45と大きい。県北部や岩手県南部では0.38と小さくなった。

転倒方向にはばらつきがあり、はっきりとした傾向はつかみにくいが、仙台市、岩沼市では南北方向が卓越していることがわかる。

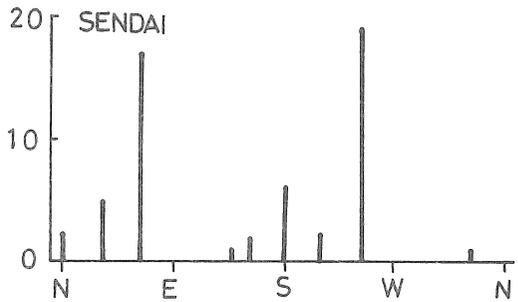
図2. 仙台市内寺院の墓石の転倒方向

図2は仙台市内の3寺における墓石転倒方向と転倒数との関係を示したものである。南北ないし北東、南西方向に卓越していることがわかる。

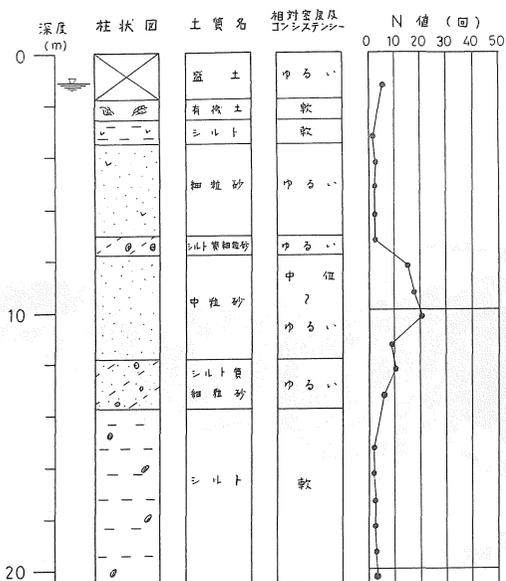
図4. 石巻市向陽小学校のボーリング柱状図

図4に向陽小学校におけるボーリング柱状図を示す。この柱状図によれば、地盤は細砂およびシルトから構成

されており、深度9m~11mの地点にN値が20~30の中粒砂の地層がある。深度2m~4mの地点と深度12m以深に比較的排水性の悪いシルト層があり、その間の深度4m~12mにコンシステンシーの比較的ゆるい砂層がある。また地下水位はG.L. -0.6m付近にまで達している。このような地盤条件を考えれば比較的容易に液状化しやすい地盤であると思われる。向陽小学校の校舎はRC2階

建を長さ8mのコンクリート杭で支持されている。すなわち、深度10m付近の中粒砂の層を支持層としている。被害調査によれば校舎の沈下はみられなかったが、地盤のキレツや校舎の囲りの地盤沈下がみられた(写真1)。沈下の大きいところでは約30cmであった。また液状化によって浄化槽が約40cm浮上していた(写真2)。校舎の周囲の排水溝には噴砂の跡がみられた(写真3)。以上のことより液状化を起した地層は深度4m~6m付近の細粒砂であると考えられる。

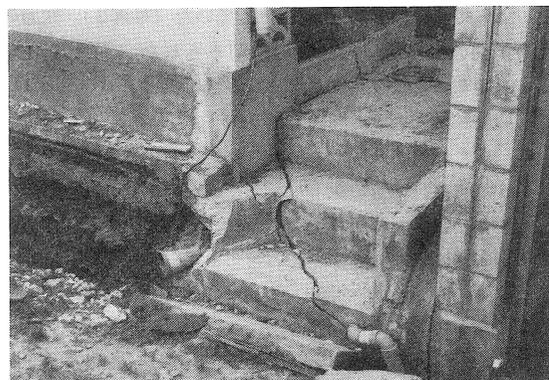
写真4. 液状化による建物の被害 (蛇田ニュータウン)

また同地区の蛇田ニュータウンにおいても液状化現象が見られ、地盤の沈下が顕著な地点では約50cm(写真4)であった。またこの地区においても向陽小学校と同様に排水溝に噴砂の跡が見られた。

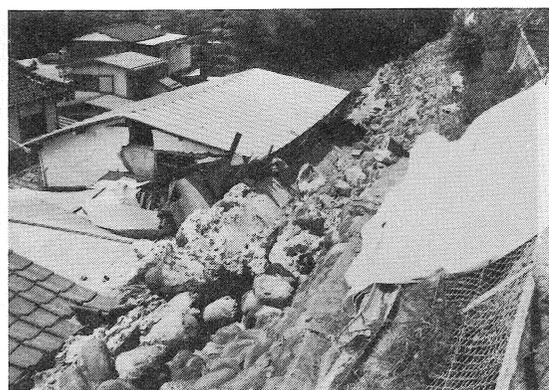
写真5. 擁壁の前傾, すべり出し (緑ヶ丘住宅)

段状に造成されていた。この地区において最も顕著な被害は擁壁の前傾、転倒、すべり出し（写真5,6）であった。これによる二次災害も斜面下方の住宅に及した。崩壊土砂量は約 10^4m^3 であった。

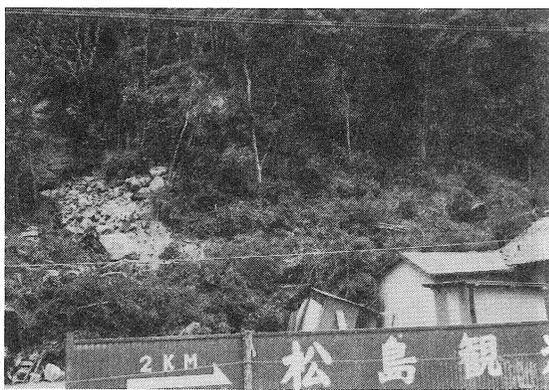
写真7. 高城の斜面崩壊

また自然斜面の崩壊は高城（写真7）で発生し、下方の住宅が二次災害の危険にさらされた。

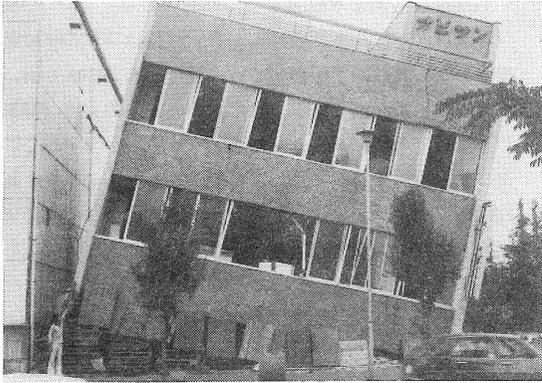
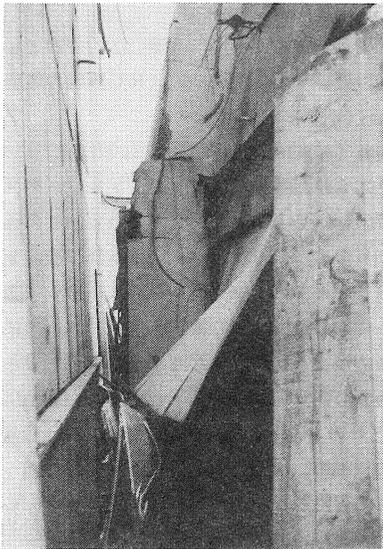
RC構造物の被害は仙台市卸町に集中した。この地域の地盤構造は洪積後期に堆積した層厚約40m~50mの沖積層から成っており、深度約20mまではシルトおよび砂から構成され、深度20m~50mまでは粘土および礫層となっている⁴⁾。この地区における倒壊した構造物（写真8~14）のほとんどは1階を倉庫等にした、いわゆるピロティー形式の構造物であった。写真からもわかるように、その被害状況は1階に集中し、2階以上は軽微な被害であった。

顕著な被害を受けたRC造建物は1階にほとんど壁がなく、またあっても著しい偏心のある構造物となってい

た。その結果、桁行方向および桁行直角方向の耐震壁が不足し、振動に対する剛性が不足していたと考えられる。また、1階の剛性が他の階の剛性より著しく低くなるため、1階に振動エネルギーの集中が容易であったと思われる。写真10～12の建物については、写真10の左側

写真8. オビサンK.Kの被害 (卸町)

写真9. オビサンK.Kの被害 (卸町)

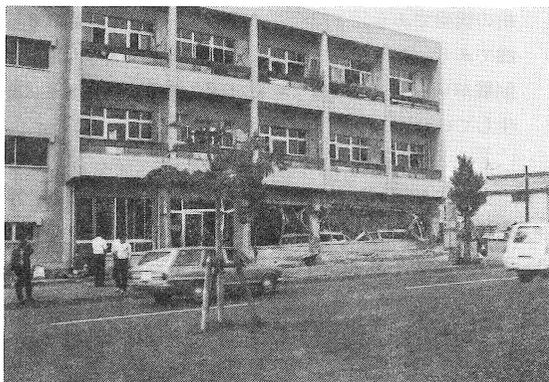
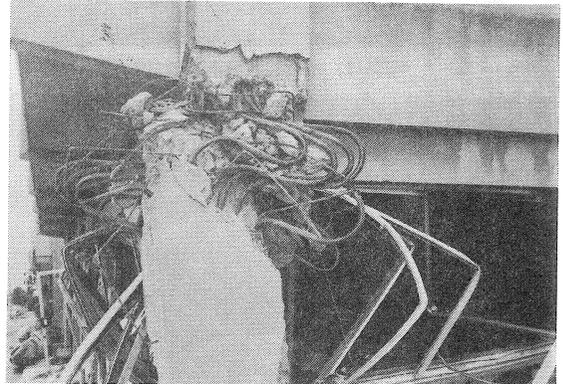
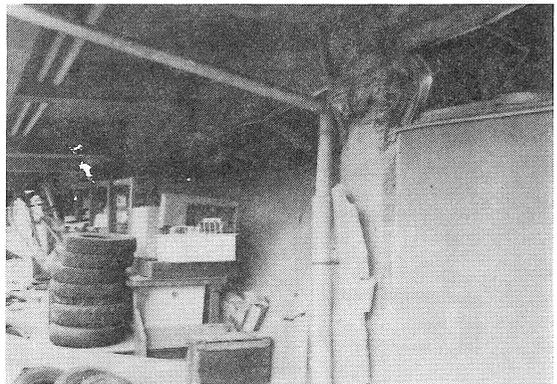
を軸として桁行直角方向の振動が大となり、耐震壁の不足も併せて被害を大きくしたものと考えられる。また被害のほとんどはせん断破壊によるもので、特にその状況が顕著であったのは写真13,14に示した建物であった。

写真10. K.K丸吉の被害 (卸町)

写真11. K.K丸吉の被害 (卸町)

写真12. K.K丸吉の被害 (卸町)

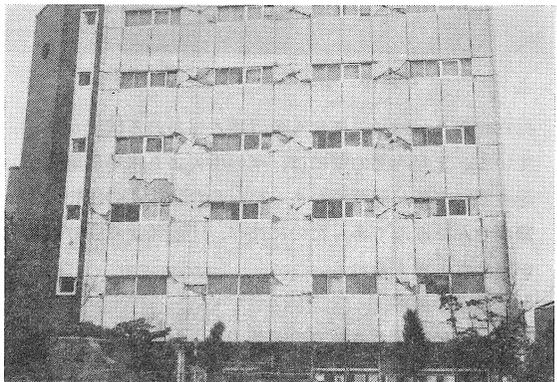
写真13. マルホンK.Kの被害 (卸町)

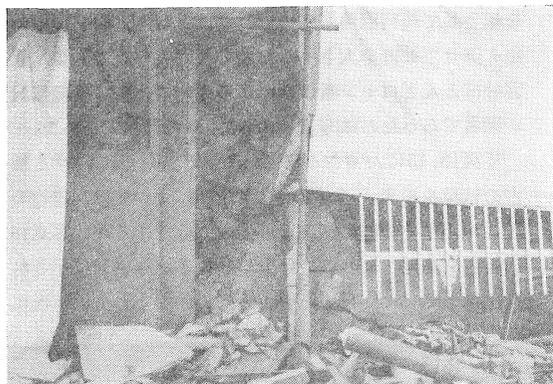
写真14. 木下K.Kの被害 (卸町)

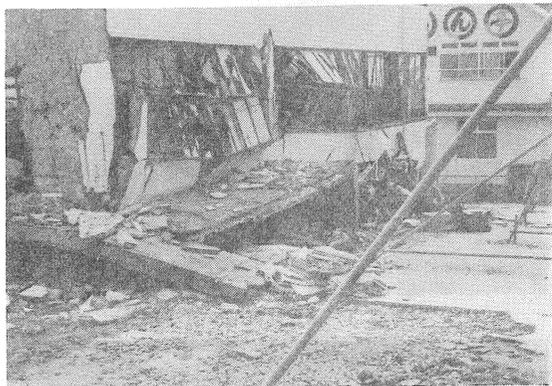
写真15,16にパロマ仙台営業所と福田町における被害の状況を示す。パロマ仙台営業所については、建物の形式およびその被害状況は前述と同様であるが、写真16の民家（瓦葺）については少し異なる。写真16に示された建物の障子に注目すると、障子の中央よりくの字形に

写真15. パロマ営業所の被害 (苦竹)

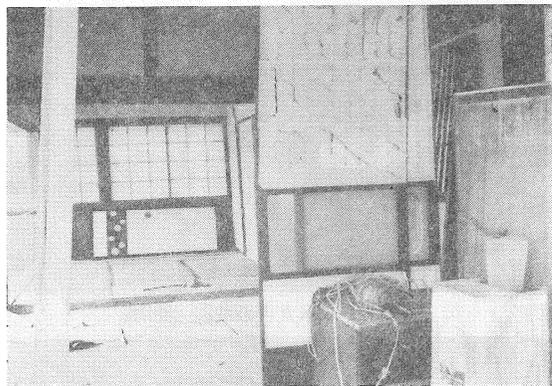
写真16. 木造建築の被害 (福田町)

折れ曲がり、障子紙にせん断破壊と思われる状況が残っている。また内部の壁には、壁の中央より水平に亀裂が走っていた所が何箇所もあった。これは前述の建物の破壊がせん断破壊であったのに比べ、圧縮による曲げ破壊が生じたと考えられる。

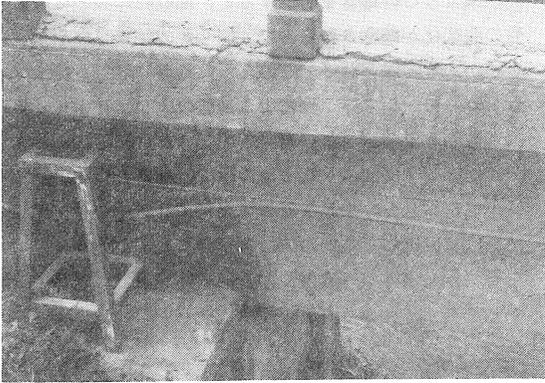
直接地震力により被害を受けたものとして登米大橋(写真17, 18)が挙げられる。登米大橋は昭和20年に架設された、RC、T桁のゲイバー橋で、橋長306.0m、幅員5.3+1.5mである。登米大橋の右岸側支点(写真17)付近上の桁に0.5mm~10mmのクラックが発生していた。また橋脚支点(写真18)付近上にも0.4mm~0.8mm程度のクラックが発生していた。これらのクラックのほとんどは腹板上端より下端にかけてほぼ垂直に入っていた。

写真17. PC桁の被害（登米大橋）

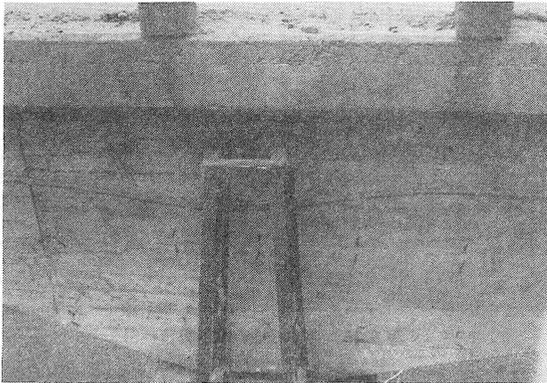
写真18. 橋脚上の桁の被害（登米大橋）

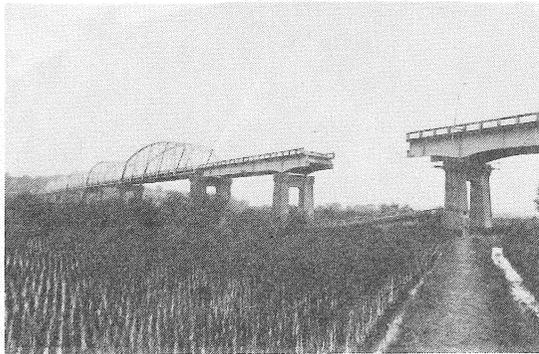
写真19. 錦桜橋の下橋

錦桜橋(写真19, 20)は昭和31年に施工された、下路トラス5連、単純鋼板桁1連、ゲルバー桁9連をもつ橋長575.5m、幅員6mの長大橋である。この橋梁は昭和53年2月の地震でもゲルバー桁支承部に被害を受け、支承はほとんどすべて水平反力を取り得ない状態となっていた⁴⁾。今回の地震による被害状況は、水平力に抵抗する突起をもつ杓が切断されたり、またセットボルトもすべて切断され、ソールプレートが支承から完全に逸脱し落下したものである。写真20の橋脚は右岸側(固定端)の橋脚で、亀裂は左岸側より右岸側へ向って入っている。この亀裂はゲルバー桁の落下の際に生じたものである。

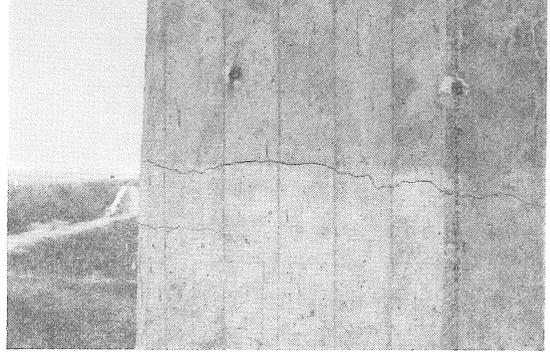
写真20. 錦桜橋橋脚の被害

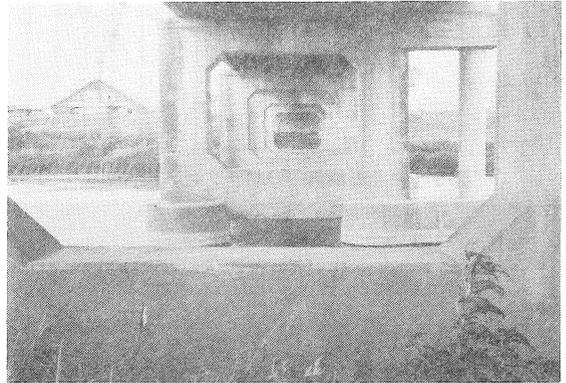
江合橋(写真21)は昭和7年に架設された単純鋼板桁の橋梁である。下部構造は短形ラーメン型式のRC橋脚である。被害状況は橋脚の隅角部付近に大きな亀裂、剝離が見られた。同様な亀裂は同じ箇所でも橋脚5基に発生していた。

写真21. 江合橋の被害

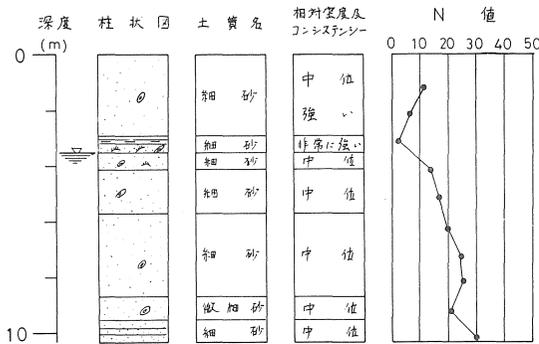
図5. 東北石油構内のボーリング柱状図

石油タンク (写真24, 25) の被害状況は、3万klの円錐屋根式タンク3基と2.2万klの円錐屋根式タンク2基であった。特に被害の大きかったのは、3万klタンク2基と2.2万klタンク1基で、それらにはタンク下部破損による急激な油の流失があった。その他のタンクは亀裂程度の被害で、急激な油の流失はなかった。この地点のボーリング柱状図を図5に示す。図によれば深度10mまではすべて細砂で、N値は深度2m以下で15~30となっている。また地下水位はG. L. -3.5mとなっている。柱状図よりこの地盤を考察すると、地震時においては地盤の液状化が懸念されるので、何らかの地盤改良を行う必要があると思われる。このような地盤に対し、パイプロフローテーション工法による地盤改良が、そのピッチ1.75m間隔でなされていた。このような状況下にあるタンクがタンク側面より約7mの所で、高さ約1.5mのオイルフェンスを、急激な油の流出によりジャンピングして構内に流出したことは注目すべきことであろう。

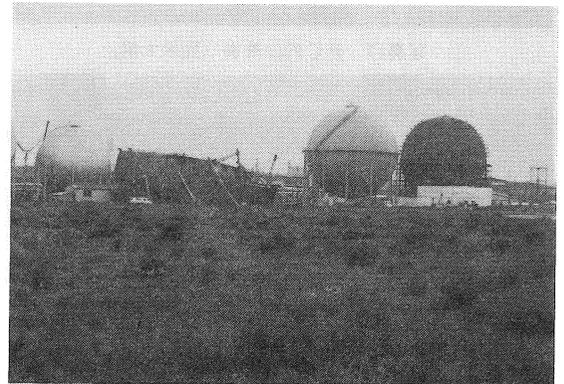
ガスホルダー (写真26, 27) の被害状況は、容量1.7万m³の有水ガスホルダーが倒壊炎焼した。

写真26. ガスタンクの被害

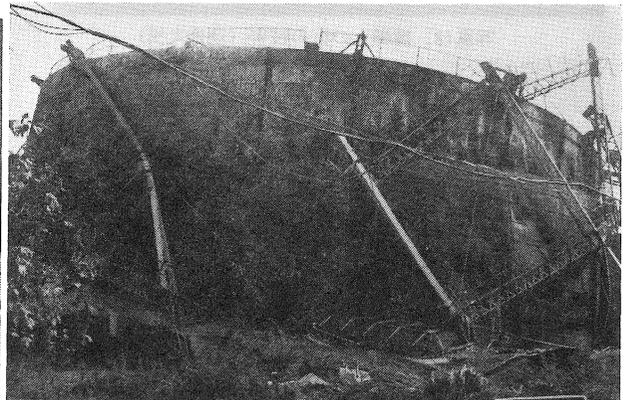
写真27. ガスタンクの倒壊炎焼

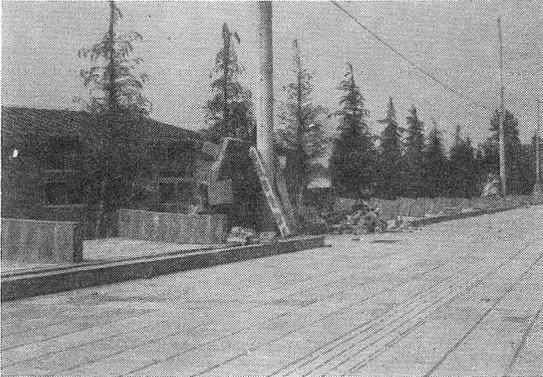
ブロック塀、石塀、門柱、石碑による圧死者は死者27名中18名に達している。その比率は約69%である。その倒壊のようす(写真28)を示す。この種のブロック塀は、設計、施行上に問題のあるものが多く、特に鉄筋量の不足、根入深さの不足、縦筋とモルタルの付着不良が考えられよう。

写真28. 鹿野小学校(緑ヶ丘)のブロック塀の倒壊
