1978年5月18日妙高土石流の被害調査

On the Damage Caused by the Myoko Mud Flow of 1978

昭和53年5月18日妙高山東の南地獄谷「要」付近に発生した土石流による新赤倉温泉一帯の被害を調査した。第一次、第二次を合わせた総崩壊土砂量は約200,000m³、堆積面積は約37.2ha、堆積土砂量は約380,000m³と推定される。また流下速度は第一次20m/秒、第二次10m/秒程度と推定される。

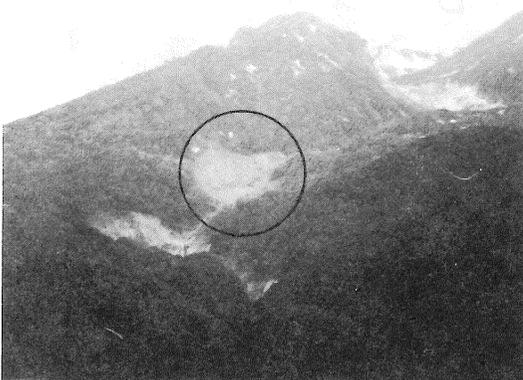
写真1. 南地獄谷遠景、丸印内が崩壊斜面 (国道18号線より)

丸印が今回の崩壊地点であり、左下には白滝が見える。白滝左側の白色面は今回の土石流が流下の際残した泥の跡である。

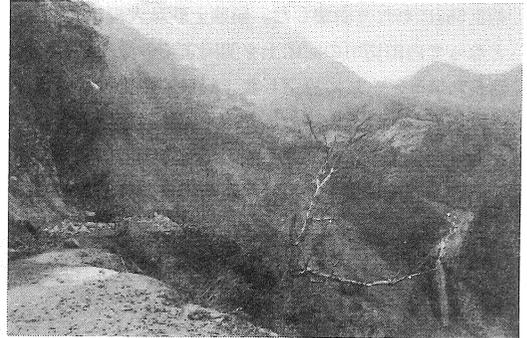
崩壊後の斜面の状況を写真2に示す。写真左下に林道が見えるが、崩壊はこの林道を長さ約200mにわたって切断する形で起った。

崩壊は二度にわたって起り、第一次崩壊は白田切川下流側斜面(写真2の崩壊斜面左半分)が、第二次崩壊はその上流側斜面(写真2の中央左寄り)が、それぞれ白田切川に滑落したものである。なお、写真の滝は白滝とは別の滝である。後方の山が妙高山である。

写真2. 崩壊斜面

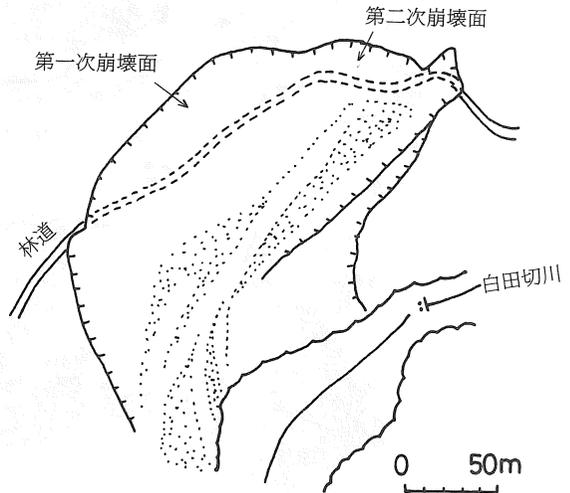
図2に崩壊斜面の大きさを示す。図の左側が第一次崩壊面であり、平均の巾は120m、長さは150m、崩壊面積約1.8haである。崩壊の深さは最大で30m、平均10m程度と推定される。したがって崩壊土砂量は約180,000m³となる。第二次崩壊面は図の右側半分であり、その平均の巾は80m、長さも80m、したがって崩壊面積は約0.64haとなる。深さは最大10m、平均5mと推定され、したが

図2. 崩壊斜面図 (青木他³⁾の図より)

って崩壊土砂量は約32,000m³となる。

第一次崩壊は白田切川直交方向に滑落する形で起ったが、第二次崩壊は第一次崩壊面下部に一度滑落した(図2左下方向)のち、白田切川に流下したと推定される。図2の点を打った区域は残留土砂が堆積しているところであるが、³⁾この図からも上記のことは支持される。即ち、第二次崩壊は、第一次崩壊にともないその上流側斜面が側方支持力と斜面脚部を失なったために生じた二次的崩壊であったと推測される。このために崩壊面積、崩壊土砂量とも第一次崩壊に比して小さかった。

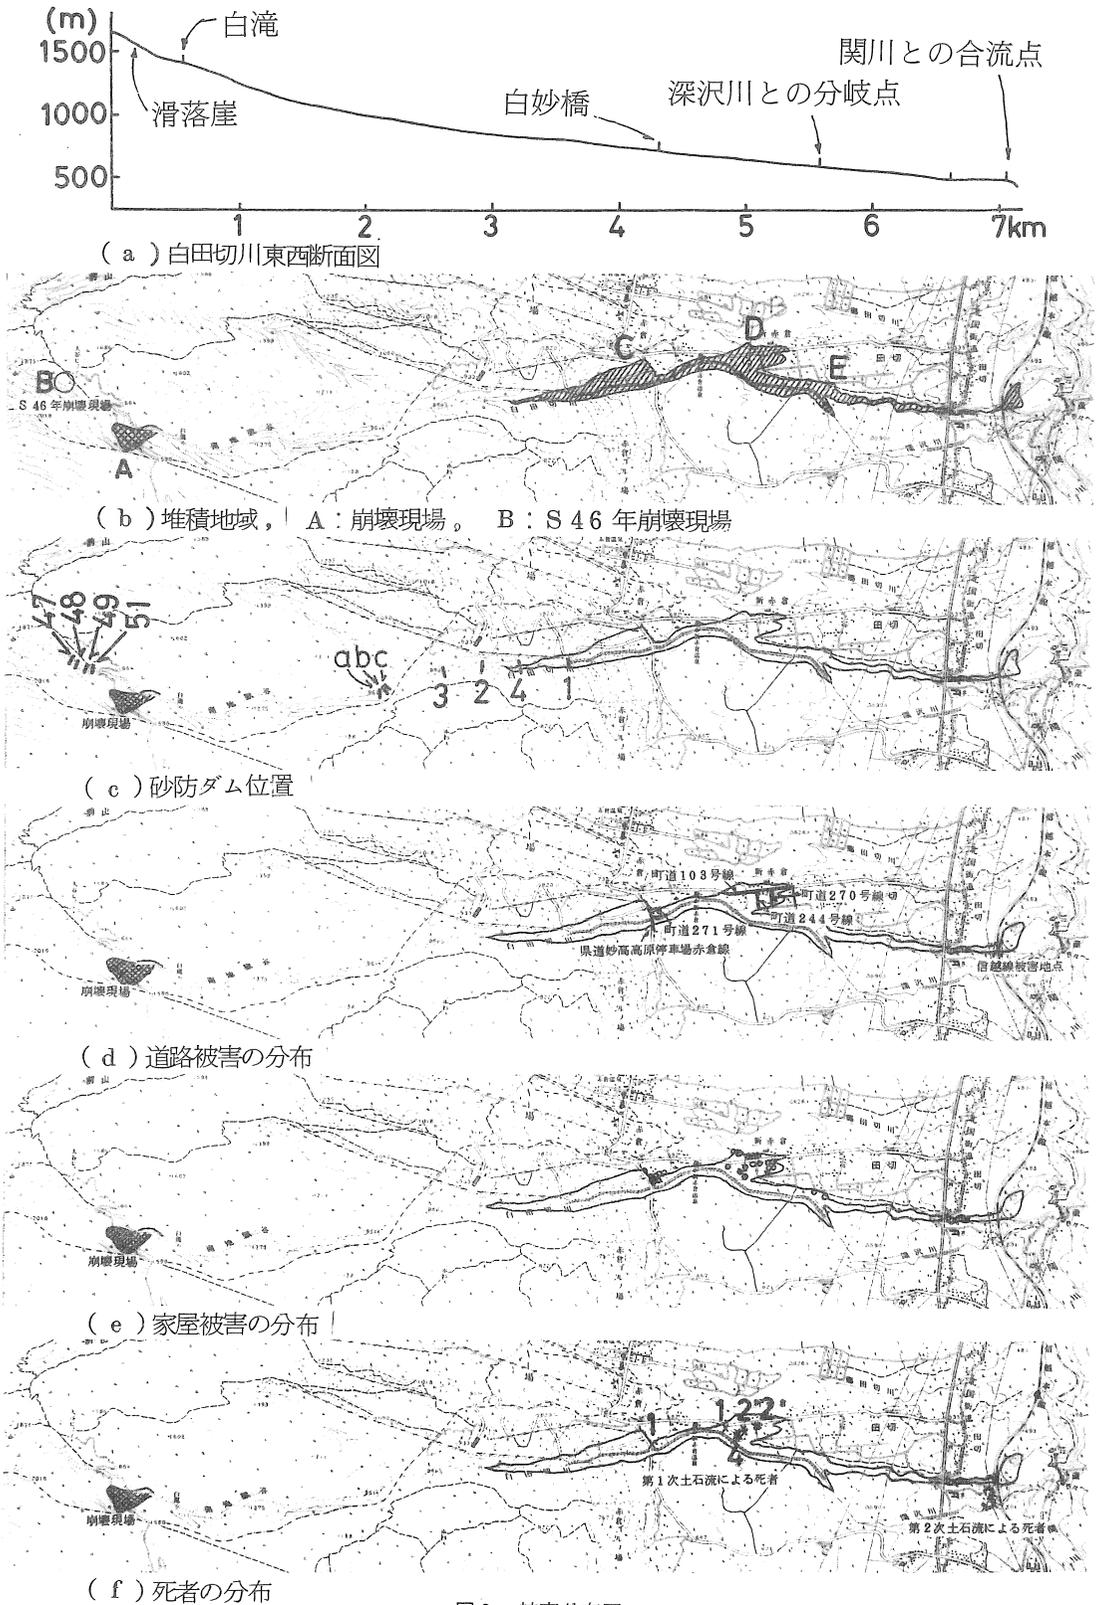
落下土石流は大きく蛇行しながら、河床および河岸を侵蝕し、土量を増大させながら白田切川を流下した。図3-cに示したように白田切川には大小7つの砂防ダムがあるが、これらのダムは既に満砂状態に近く、土石流はこの堆積土砂をも含有しその量を増したと考えられる。

図3-aは崩壊地点から関川合流点に至る白田切川の縦断面図である。同図からわかるように崩壊地点から約1.8km下流までの区間の河床勾配は3.3分の1と急である。

図3. 被害分布図

図3-eに被害家屋の分布を示す。被害家屋はA地区白妙橋左岸, B地区町道244号線一帯, C地区深沢川対岸一帯に集中している。

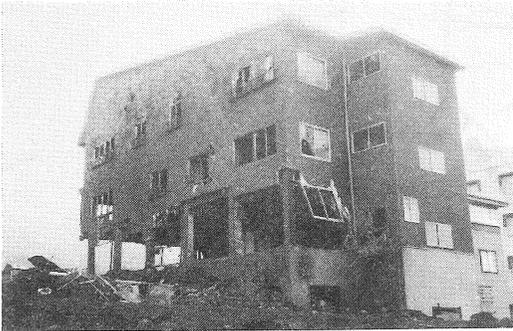
写真3は白妙橋左岸の西原山荘の破壊の様子を示したものである。外壁、内壁が跡形もなく剥ぎとられており写真左から右に通過した土石流の速さを示している。飛散した泥は高さ10mの3階外壁部にまで達しており、土石流の速度は少なく見積っても15m/秒程度と推定される。写真4は白田切川右岸深沢川との分岐点近くの土石流の様子を示したものであるが、小木は倒され、倒壊をまぬがれた大木の幹も表皮が剥がれ、飛泥は高さ2.5mにも達しており、土石流側端部においてもかなりの速度であったことを示している。

写真3. 西原山荘の被害

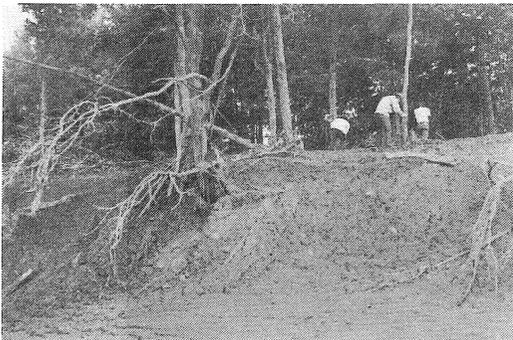
写真4. 白田切川右岸にのりあげた土石流

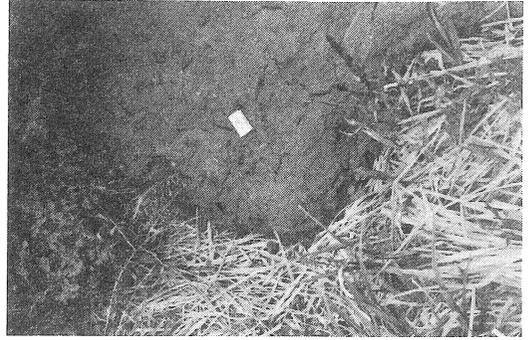
堆積した土砂の厚さを各地点で測定することは不可能なので、十数ヶ所において堆積の厚さを求め堆積土砂量を計算した。土石流の末端では写真5に示すようにその厚さは20cm程度であった。赤倉観光ホテル下のスキーフトの辺りの厚さは1m程度であった。また写真3に示すように白妙橋付近でも厚さは1～1.5m程度であった。写真6はD地区の町道103号線沿の堆積土砂の様子を示したものであるが、その厚さは2mにも達している。白田切川河床上に堆積した土砂の厚さは、元の河床の位置が明確でなく、はっきりとした値はわからないが0.5～2.0m程度と推定される。埋没した家屋の付近ではその埋没状態から堆積厚さを知ることが可能であるが、おおむね1m前後であった。

写真5. 土石流舌端部

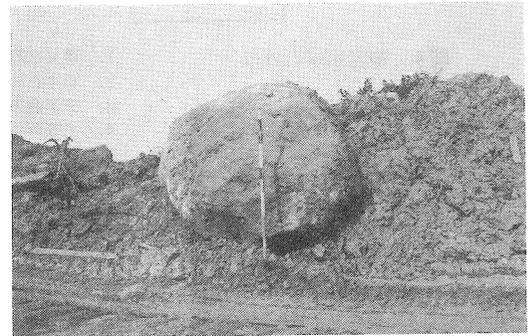
写真6. 町道103号線付近の土石流

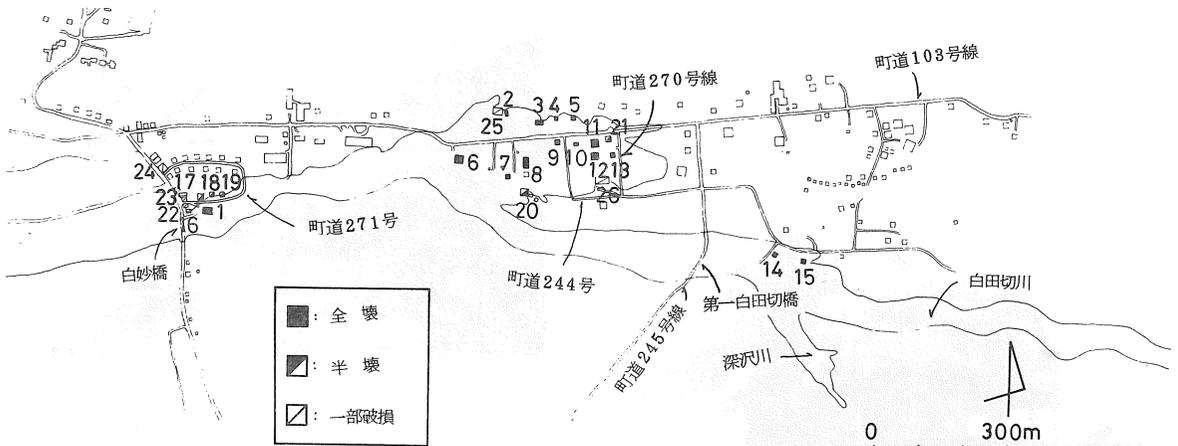
図4. 被害家屋の分布

全壊15戸, 半壊6戸, 一部被害5戸であったが, その詳細な分布を図4に示す。

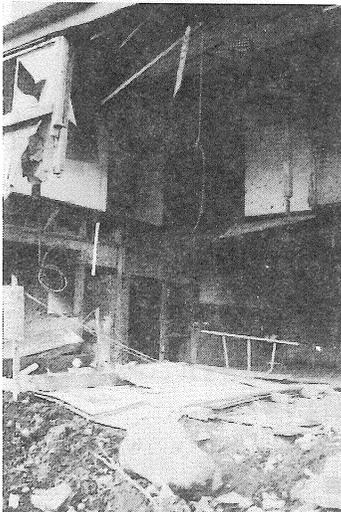
写真7. 小川医院の被害

第一次および第二次の土石流により多くの家屋が写真2, 7にみられるように一階部分が破壊されたり、写真8にみられるように多量の土砂により埋没された。また小規模な家屋は完全に倒壊、流出された。

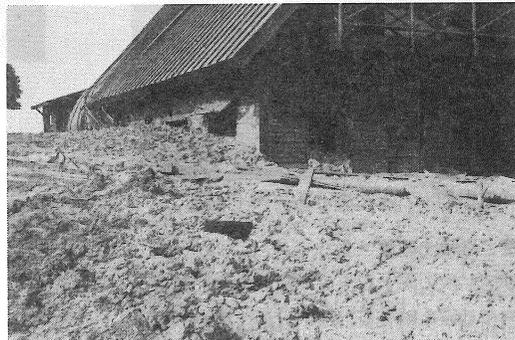
写真8. 白田切ロッジ内部の被害

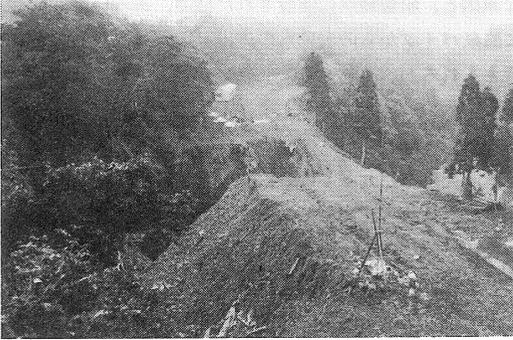
土石流はこの堰堤を越流し, 旧白田川本流沿いに流下した。信越線路堤には高さ1.8m, 幅1.5mの「水抜き」が

あったが、土石流は線路堤を越流しこれを破壊した。写真8は破壊された線路堤の様子を示している。

写真9. 信越本線の被害

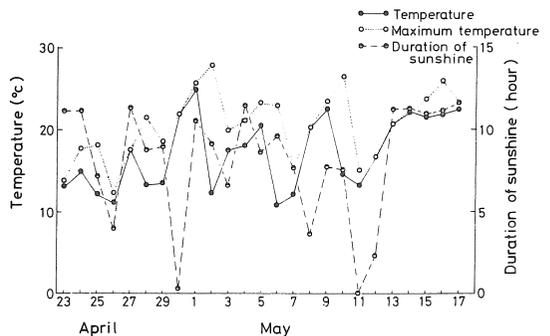
図5は崩壊地点北東約10kmの関山にある妙高村役場における午前10時の気温,最高気温および日照時間を示したものである。4月から5月にかけて例年より高気温の状態が続いたが,特に崩壊5日前の5月13日より晴天日が多く日照時間が11時間という状態が5日間続き,気温も高温状態が続いた。17日夜半には高田測候所で0.5mm程度の降雨があった。

このような気象状況により融雪作用が急速に進行したと考えられる。事実崩壊直後に撮影された空中写真によれば,まだ残雪はみられるものの地肌が露出している地点が多くみられた。融雪による多量の水は,S字形地形

図5 関山(妙高村役場)における気温,最高気温,日照時間
