土留工を伴う掘削斜面の安定性に関する一考察

A consideration on the Stability of Excavated Slopes with Retaining Structures

In the construction of an underground water tank at a collective industrial area of Nanyo-cho, Nagoya city, deep excavation in a soil foundation accompanied large deformation of retaining walls and surrounding soil, causing cracking and subsidence in the neighboring structures. Several instruments such as inclinometers were installed in and around the excavated area, and deformation of retaining walls and movement of neighboring structures were measured during excavation.

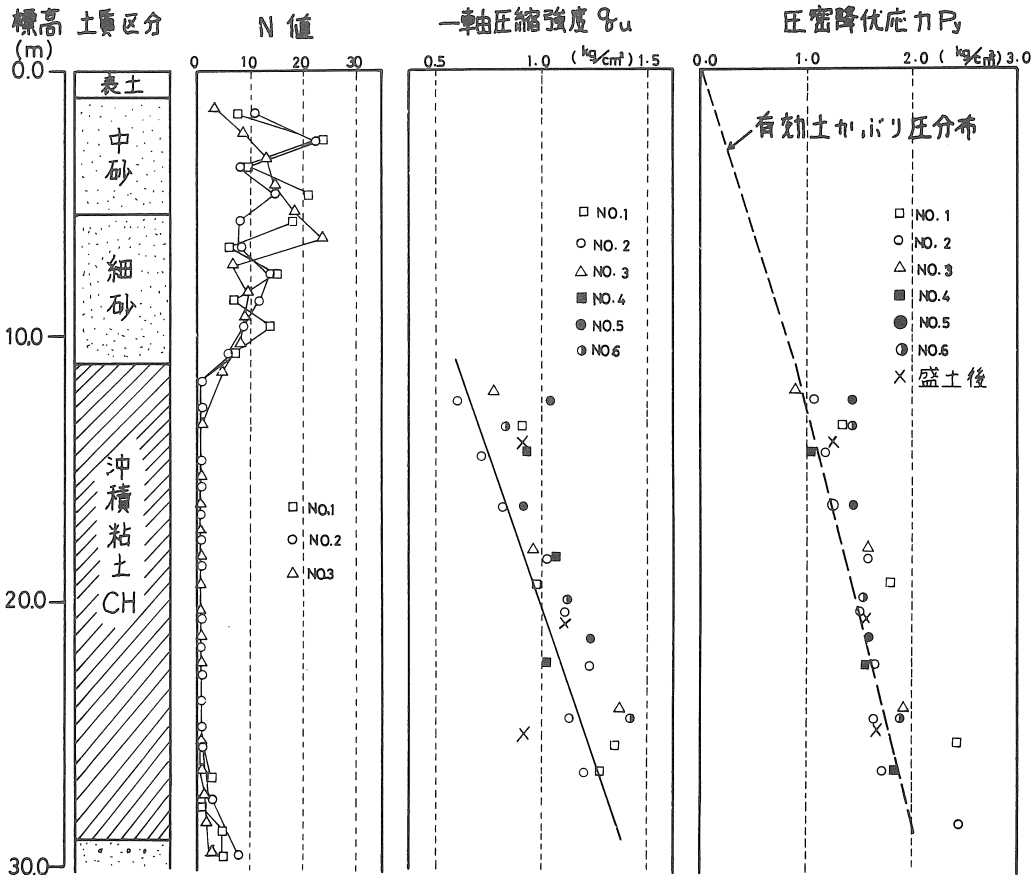
図-3 現況地盤の地質および土質性状

この層については不攪乱材料を採取して一軸圧縮試験と圧密試験が行われている。図-3(c)、(d)はその結果を示すが、一軸圧縮強度 q_u および圧密降伏応力 P_y とも深さ方向に直線的に増加する傾向が見られる。(d)図の破線は沖積砂層および粘土層の飽和単位重量 γ_{sat} をおおの1.8 t/m³および1.65 t/m³とし、地下水面を±0.0 m と考えたときの有効土かぶり圧分布である。図から P_y の深さ方向の分布は有効土かぶり圧分布とはほぼ一致し、この粘土層が正規圧密状態であることが分かる。そこで(c)図の各点の q_u から非排水強度 $c_u = q_u/2$ を求め、これを同じ点の圧密圧力($P = P_y$)と関連づけてみると図-4のようになる。多少のバラツキはあるが $c_u \sim P$ 関係はほぼ直線関係と見なせ、圧密による強度増加率 c_u/P として平均的に0.335という値が得られる。この値を用いて図-3(d)の有効土かぶり圧分布から $q_u = 2c_u$ の深さ方向の分布を逆に推定してみると(c)図の直線が得られる。これによると推定線は実際の q_u 値より幾分小さめで試験点の下限を与え

さて、前節で述べたように、掘削に先立ち5.5 m 高のサーチャージ盛土を施工し、これを約6ヶ月放置して沖積粘土層の地盤改良を計ったが、6ヶ月後にNo.6地点(図-2)で確認ボーリングを行い q_u および P_y を測定した結果は、図-3(c)、(d)の×印で示されるように盛土前の値とほとんど一致し、圧密の効果があまり見られない。この粘土層の圧密係数 c_v は土質試験結果より $c_v = 0.1 \sim 0.2$ cm²/分であるから、厚さ $H = 18$ m の粘土層の6ヶ月後の圧密度を求めてみると $U = 20 \sim 28$ %、平均的に25%前後と考えられる。一方、盛土の γ を1.7 t/m³とすると、5.5 m 高の盛土荷重は約0.94 kg/cm²であるから、 $U = 25$ %の時の有効応力増加は約0.23 kg/cm²となる。すなわち、この程度の値は図-3(d)の P_y 分布において誤差範囲内であるから圧密の効果として顕著に現われなかったものと思われる。

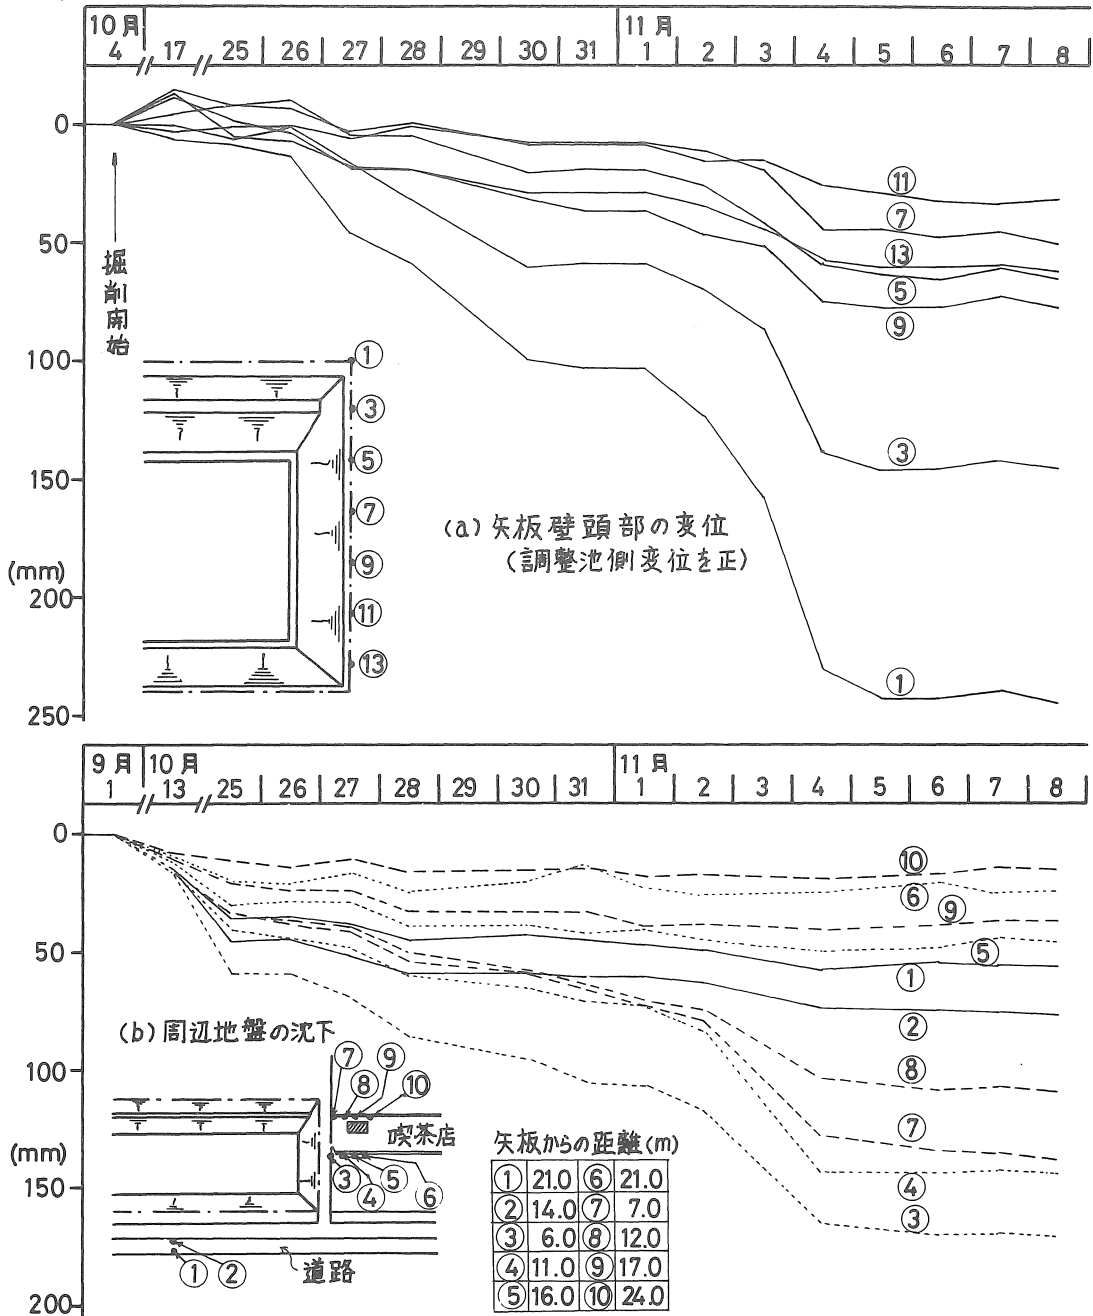
図-5 掘削に伴う矢板壁ならびに周辺地盤の変形

ある。南側斜面の掘削では湧水が多く発生したため、この水をディーブ・ウェルに導くためのトレンチが掘削に先行して施工された。図-5に見られるように、この時点では南側の矢板の変形はほとんどないが、沈下は喫茶店側で最大約 50 mm、道路側で約 40 mm 生じている（図には示していないが道路側の矢板は最大約 66 mm 内側に倒れている）。そして喫茶店付近および道路側の路面上にきれつが数箇所発見された。周辺地盤にこのような異常兆候が見られたため、以後の掘削では周辺地盤に振動等の外力を与えないよう工事を慎重に行うとともに、のり面をモルタルで保護し崩壊を防ぐ対策がとられた。

はさらに深く掘削を行い、その東側半分を-10.2 mで床付けし、栗石を敷いて捨コンクリートを打設した。これが10月31日(図-6(b))である。南側の矢板壁はこの間に大きく倒れ込み、特に①~③の東側では50~100 mmと顕著であった(図-5(a))。また、沈下は③, ④, ⑦, ⑧と矢板に近い点で30~50 mmの増加が見られたが、遠い点ではほとんど変化していない(図-5(b))。道路側の矢板の倒れは24 mmの増加であった。このような変形の結果、周辺地盤には新たなきれつが数箇所発生し、また既存のきれつは幅や延長が拡大すると同時に段差も現われるようになった。そして、これらのきれつや段差は喫茶店側において水道管の切断や擁壁のきれつ破壊、さらに舗装道路の縦断きれつなど周辺構造物に有害な影響を及ぼすまでに至った。

引続き11月2日に西側部分を-10.2 mまで掘削し床付けを完了した。この間には変形もきれつも進行があまりなかった。しかし、11月3日(図-6(c))から4日にかけて急激に異常現象が現われた。まず、矢板壁の変形や地盤沈下が図-5に見られるように急激に進行した。そして南側および東側の矢板壁裏側で局部的に異常な沈下(約50 mm)が起り、新たなきれつの発生や既存きれつの拡大が見られた。また、これに伴って東側の捨コン打設部ではヒービングが起り、捨コン部に数本のきれつが発生した。ヒービングの時間的経緯は図中の表に示したように、大きさ、速度とも掘削断面の崩壊の前兆と考えるに十分なものであった。このため、ヒービング部については-7.0 mまで埋戻しを行い崩壊の進展を防

いだ。埋戻しは4日に完了したが、この効果は図-5に明瞭に見られる。

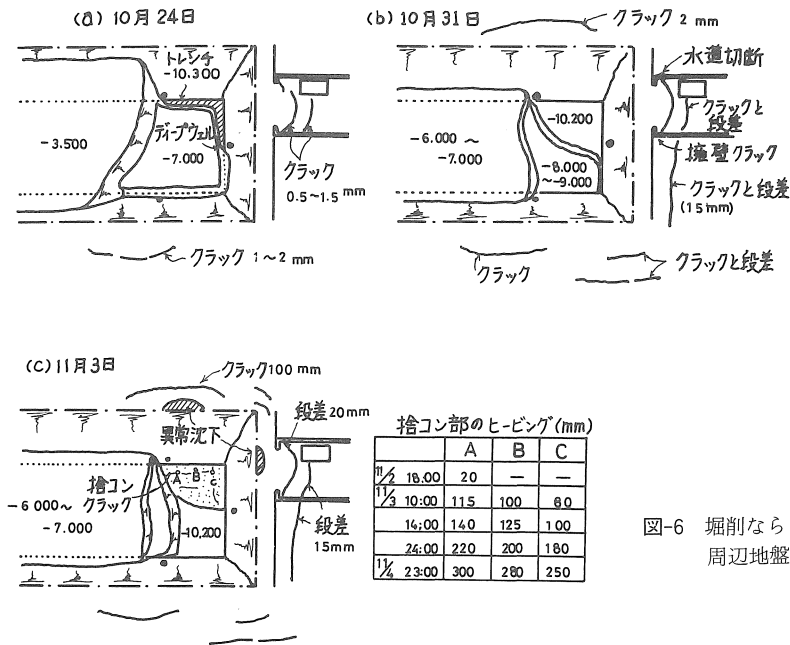
図-6 掘削ならびに
周辺地盤の状況

図-5および図-6は調整池掘削に伴う矢板壁の変形、周辺地盤の沈下ならびにき裂等々の状況変化を経時的に追ったものである。掘削は53年10月4日に開始され、まず、-3.0～-3.5 m までを1段目掘削として10月15日に完了した。この時点までは矢板等の変形はほとんどない。10月16日より2段目掘削として-7.0 m までの掘削が開始された。図-6(a)は10月24日の状況で

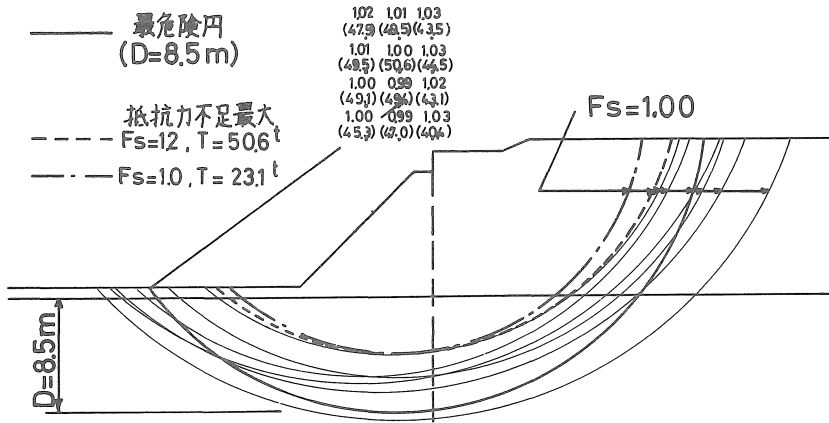
図-7 掘削斜面の安定計算 (断面No.1)

検討方法は、まず、電子計算機を用いて斜面先付近を通るすべりの可能性を調べ、この結果からすべりの最大深度を決定した。これは安全率が1.0以上となるすべり面の深さを求めることによって定まる。断面No.1およびNo.2の結果を図-7および図-8に示す。図中の円弧は、各円弧中心について安全率が1.0となる円を描いたものであり、円弧がこれより深ければ安全率は1.0以上になる。したがって、図から両断面とも安全率が1.0以上となるすべりの最大深度は粘土層表面よりD=8.5 mの深さであることがわかる。この深さは、すべり発生後に行ったボーリング調査において地表面より-20 m前後に一軸圧縮強度の低下帯が見られたことから、ほぼ妥当な値と考えられる。各円弧中心においてD=8.5 m線に接するすべり円の安全率を求めたものが格子点上の数値であり、そのなかの最小安全率を与える円弧が太い実線である。

を満たす T のうちの最大値で与えられる。図-7および図-8の格子点における()内の数値は、 $F_s \geq 1.2$ とした場合の各円弧中心における T の最大値(単位: t/m)を示したものである。これらのなかで、さらに最大の T を調べると、両断面とも抵抗力の不足は約 50 t/m ということになり、最大の T を与えるすべり円は太い破線ようになる。また、 $F_s \geq 1.0$ とした場合の最大の T は断面No.1で 23.1 t/m, No.2で 22.5 t/mとなり、対応するすべり円は前記のものとはほぼ一致する(一点鎖線)。

は約 22 t/m ($F_s \geq 1.0$) から約 50 t/m ($F_s \geq 1.2$) となる。この不足量は矢板程度の工法によって補足し得るものではないので、一般には杭と矢板工との併用による補強工法が採用される。この場合、矢板や杭の必要打設深さは、抵抗力の不足が最大となるすべり円が掘削斜面先端で $D = 2 \sim 3$ m、すべりの最大深度も $D = 8.5$ m程度と浅いことを考えると、さほど深くまで必要はない。しかし、この地盤は深部までかなり軟弱であるから、矢板や杭のみによる補強は難しく、したがって斜面先付近に対し載荷するカウンターウェイト方式か、斜面頂部の土荷重を除去するか、いずれかを併用して行う必要がある。この場合の矢板や杭の長さや載荷・除荷土量は、所求の安全率に対して計算される抵抗力の不足量を補うように決定していけばよい。ここでは現地の状況と経済性を考慮して断面No.1およびNo.2に対して図-9のように補強対策を行った。

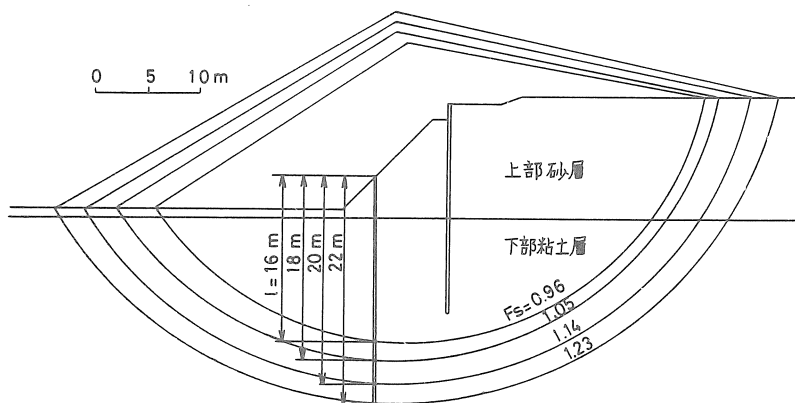
図-10 矢板長さとも最危険円の関係 (断面No.1)

う形だけで取入れ、安定計算から矢板長さとも最小安全率を与える円弧との関係を求めると図-10のようになる。このような検討方法だと矢板をかなり深部まで打設せねばならないことになるが、実際には先の計算例で示したように、すべり面がこのように深部まで達することはあまり考えられない。

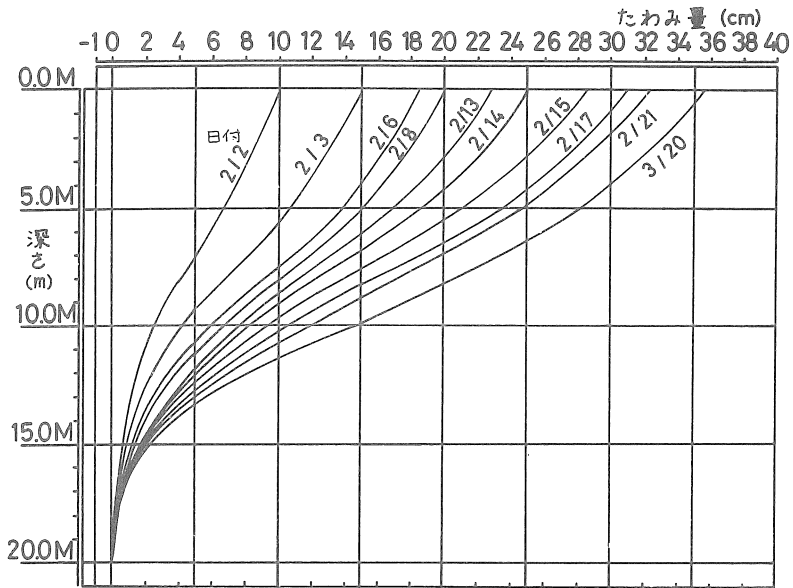
図-11 矢板の変形 (No.D)

補強工事後、-7.0mから床付け(-10.2m)までの掘削を再開するに当たって図-2のNo.AからNo.Eの位置(いずれも前面矢板の背部)に傾斜計用の観測孔を設け、掘削中の矢板壁の挙動を観測した。図-11は一例としてNo.Dの観測孔において測定した矢板壁のたわみ変形の経時変化を示したものである。これによると、矢板は下部5mで変形がきわめて小さいが、その上5mの部分で急激

な増加を示し、これが頭部の大きな倒れ込みにつながっている。この変形パターンは他のすべての傾斜計で見られている。

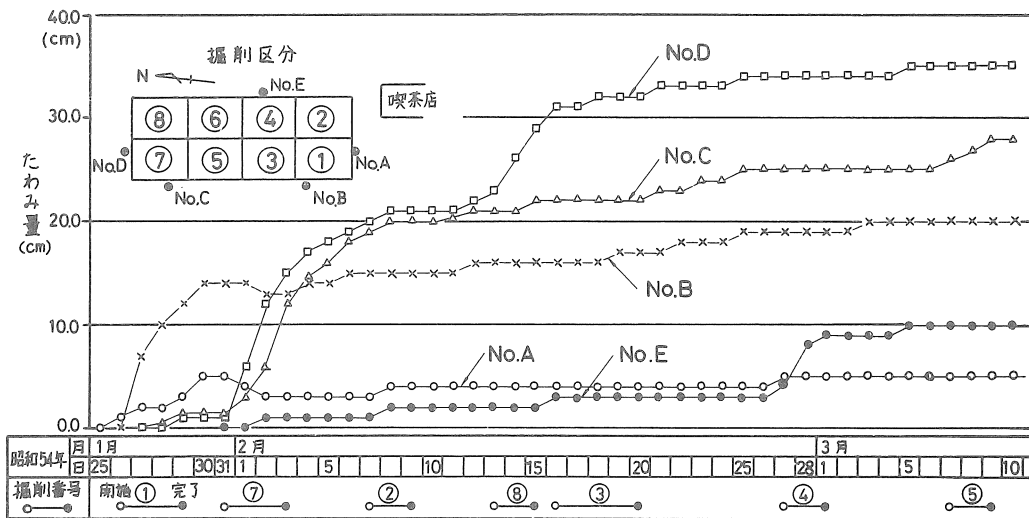
図-12 矢板頭部のたわみ量

図-12は各傾斜計の頭部におけるたわみ変形量を時間および掘削過程との関連性に着目しながら追跡したものである。掘削は図中に示したように調整池内を8つに区分けし、矢板壁に一時に有害な影響を与えないよう段階的に行われた。図から掘削部近傍の傾斜計の動きはかなり鋭敏であり、特にNo.CやNo.Dなど、これまで地盤があまり乱されていない部分の挙動は顕著である。この変形によって外側矢板の裏側で局所的な沈下が起こり、仮設道路にきれつが生じたが、その規模は前記のものほど大きくなかった。一方、No.Aに見られるように、床付け面まで一度掘削し埋戻した部分は再掘削による動きがほとんどなく、変形に落着きが現われている。事実、喫茶店

側のきれつや沈下は掘削再開後はあまり進展が見られなかった。
