濃尾地震における土木構造物の被害と復旧

Damage and Restoration of Civil Engineering Constructions by the 1891 Nobi Earthquake

Kumizi IIDA

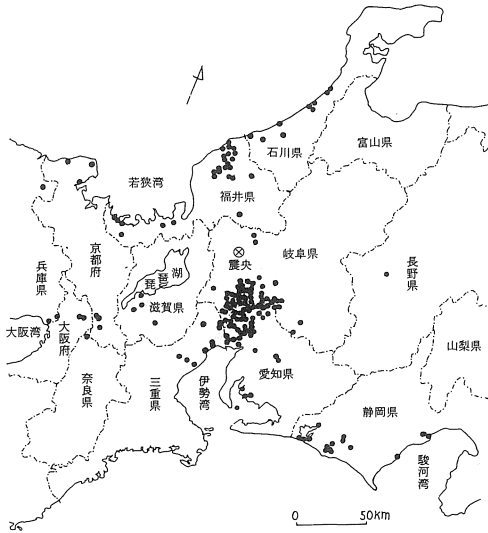
図1 濃尾地震における地盤液状化地点分布

この地震で注目をあびた顕著な地震断層のほか、濃尾平野の地盤液状化現象も顕著であった。木曾三川流域を中心に濃尾平野の大部分、遠くは大阪、静岡、福井に至るまで広い範囲にわたって各地で噴砂噴泥水現象がみられた。その地点を図1に示した。噴泥水の高さが6m余にも達したものがあり、多量の噴泥水によって水害が生じたり死者を出したところもあった。また堤防や道路は地震によって亀裂を生じないものはなく、被害として記録されているものの多くは目視された著しいものだけであった。堤防の決壊地は地盤の液状化地点とかなりよい相関を示しており、堤防も地盤の液状化による被害が多かったと思われる。なお液状化地点の最遠点は震央から約190kmも離れた静岡県清水市や庵原郡西奈村であって、地盤の亀裂から僅かながら青泥水の噴出がみられている。堤防決壊箇所を図2に示した。

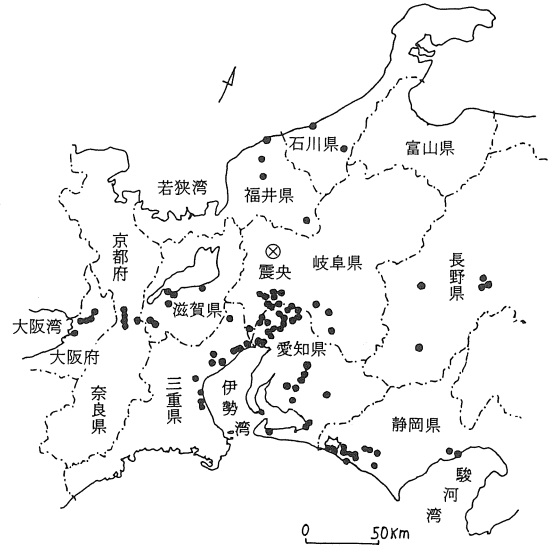
図2 濃尾地震における堤防決壊地分布

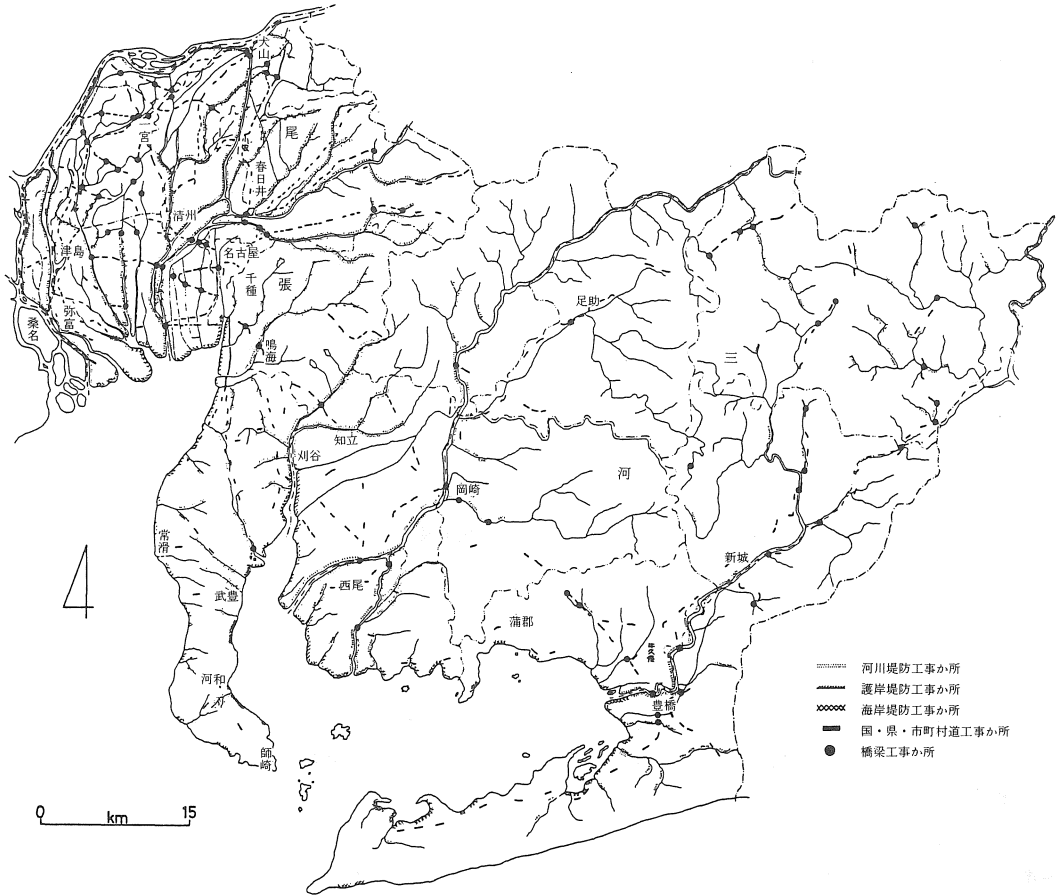
種類別を表2に示したが、樋管が最も大きく、次いで河川堤防、溜池、河川護岸の順となっている。施工箇所⁹⁾は図4に示したように県の全域に及んでいる。

図4 濃尾地震被害の土木工事箇所（江森盛孝原図に加筆）

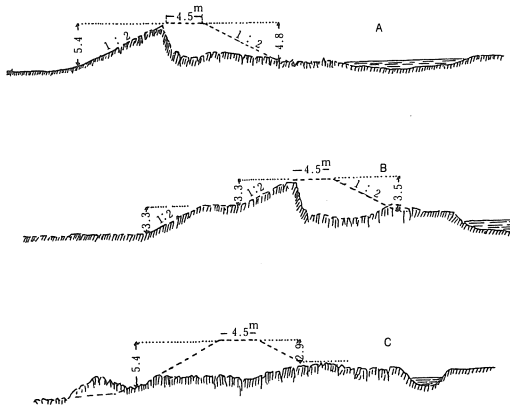
図5 揖斐川堤防の破壊断面図(佐伯原図に加筆)
 A安八郡深池村字波野境
 B安八郡難波野村字宮北
 C安八郡難波野村字村東

岐阜県⁶⁾ 県内揖斐川堤防は安八郡和合村、津村、深池村、難波野村、今福村等において、亀裂陥落箇所が多かった(堤防破壊断面図5参照)。長良川堤防は岐阜市大字稲束、厚見郡本庄村、鏡島村、江崎村、高河原村、日置江村、茶屋新田村等において、揖斐川堤防と同様に亀裂陥落箇所が多かった。また、厚見郡高桑村、佐波村、茜部村の境川堤防でも亀裂陥落箇所があった。

以上の堤防における復築工事の方法には、単に亀裂の箇所は肉眼で認めた裂損よりも30cmくらい掘下げを行い、また亀裂陥落箇所は便宜区劃を設け厚さ約30cmの土砂を均一におき、千本または蛸蝮で搗固めて旧形に復した。外部の両法馬踏とも厚さ約2～3cmの粘土でおおい雨崩れを防ぎ、外法を総て切芝を張って目串で留めて堤防を保護し、内法は約60cm間に幅12cm、厚さ6cmの切芝を植込み、法面をもとの形に仕上げています。
