2-1). 餅転

2-2). 爪木立（はのきだち）

3. 2008年岩手・宮城内陸地震が提起した問題

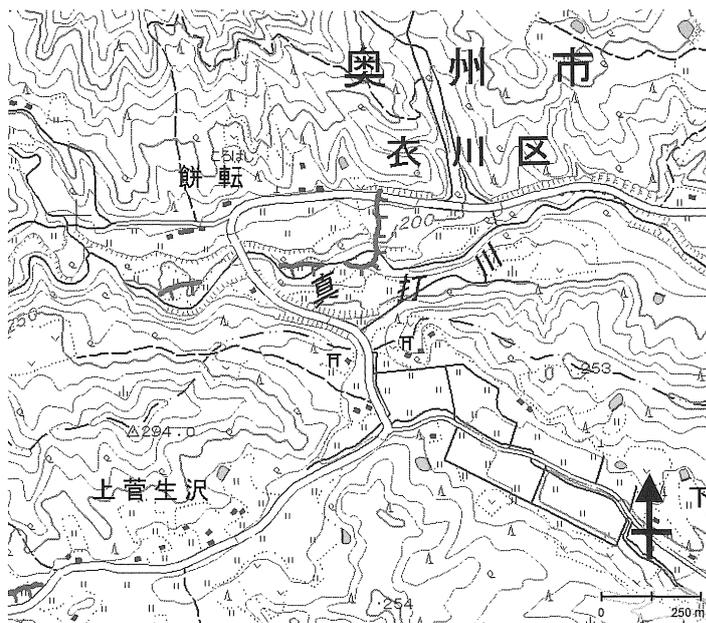
図 2 餅転付近の地表地震断層 (国土地理院 1:2.5 万本寺図幅の一部) 凡例は図 3 を参照

奥州市衣川区餅転地区では、ほぼ南北～東西方向へ屈曲する西側ないしは北側上がりの明瞭な地表変位が、断続的に約 800 m にわたって確認された (図 2)。地表変位はその北端 (写真 1) では、道路面を西側上がりに変位させ、短縮によってアスファルトが砕ける様子を確認した。その南～南西における地表変位は数条に並走し、一部撓みを伴いながら水田面を変位させる。隆起に伴って水田が干上がった部分と水没する部分が明瞭に分かれることから、その存在を確認することができ、変位量はおおむね比高 20 cm 程度である (写真 2)。餅転付近では断層線が南北～東西へと大きく屈曲し、西側が隆起することから、西傾斜の低角逆断層による変位であることがわかる。

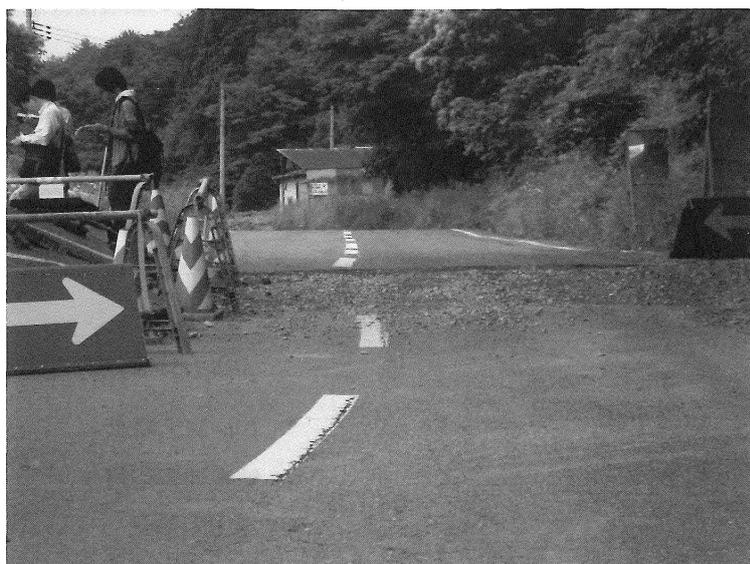
写真 1 写真奥側 (西側) が隆起した様子が見える (餅転)

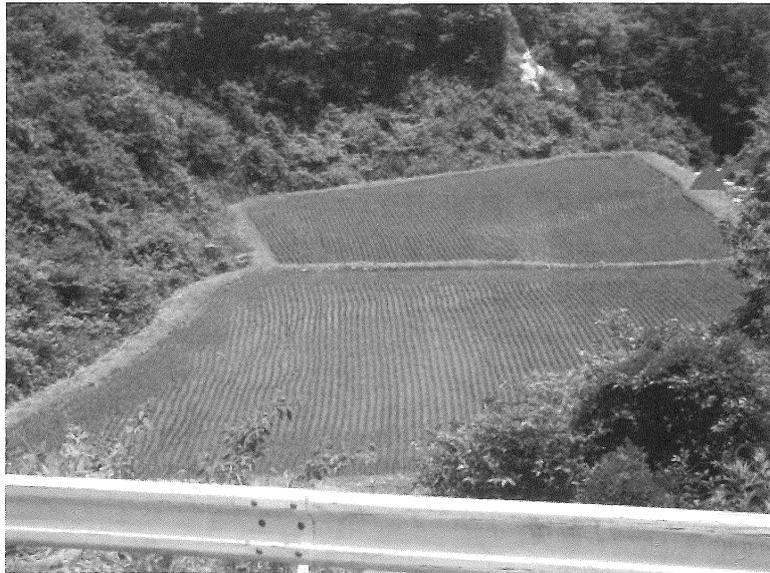
写真2 地表地震断層は東西走向を示し、北側が隆起する。また東西走向の範囲では見かけ上右ずれ変位を伴っている（餅転橋）

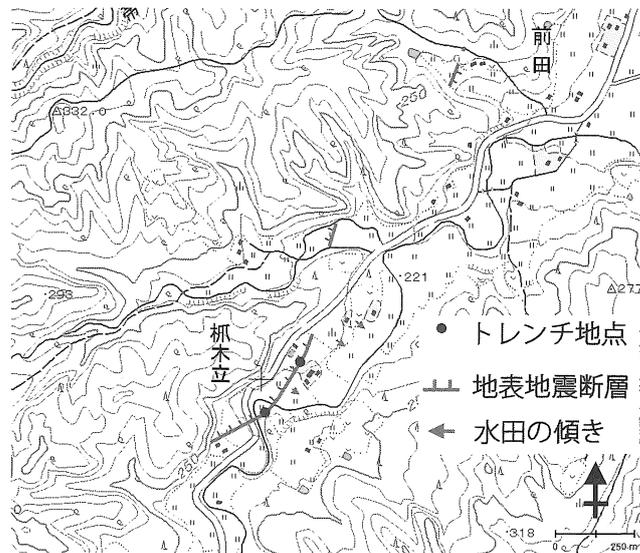
図3 爪木立付近の地表地震断層（国土地理院 1:2.5 万本寺図幅の一部）

一関市爪木立では比高最大約 50 cm の明瞭な東側上がりの地表変位が、およそ北北東方向に約 500 m にわたって確認される（図3）。ここでは水田に撓曲変形状の変位が明瞭に認められ、水田の干上がりからその様子を確認できる（写真3）。またその北側に分布する低位段丘面にも低崖が連続し、その比高は今回の地震による変位量よりも明らかに大きく、変位の累積が認められる。一方ここでは明瞭な西側上がりの低崖などは認められないが、この東方の小猪岡川沿いの水田面のいくつかには、南東方向へ傾く変位が認められた（図3）。従って本地点での地下では、本震の震源解や余震分布などから推定される今回の震源断層と整合的である西傾斜西側隆起の逆断層が存在し、爪木立の丘を成長させその共役断層が東側隆起の低崖を出現させた。一方小猪岡川付近では低崖は出現せず緩やかな西側上がりの地表変形が現れたことから、西側隆起の断層面は地表まで到達しなかったと考えられる。

楓木立における変位地形は、2008年岩手・宮城内陸地震時の変位よりも大きな比高を持つことから、変位の累積性は明らかであるが、さらに図3の地点でトレンチ掘削調査を実施し、この断層が完新世にも繰り返し活動していることを明らかにした（鈴木ほか、2008）。

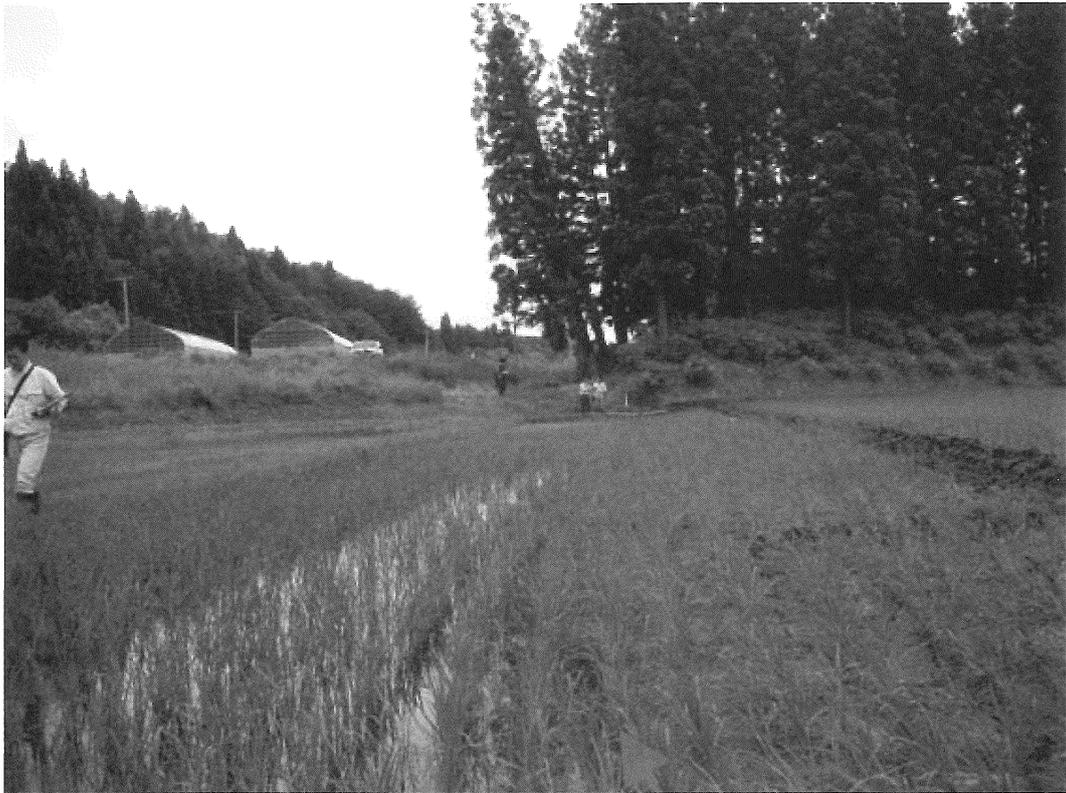
写真3 爪木立付近の地表地震断層。矢印を境に右側が干上がる様子がわかる。また樹木が傾く写真奥の丘は低位段丘面で、右側が高まる崖が確認できることから、今回の地震と同様の変位が過去にも繰り返し、その変位が地形に累積して現れていることがわかった
