5. 2016年熊本地震に関する研究

倉橋奨・呉浩・石黒聡士

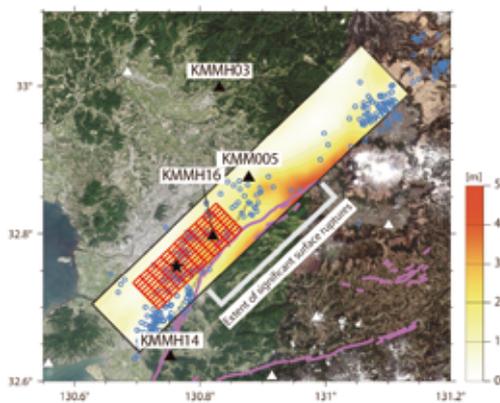
図1 解析された最適震源モデル。赤の矩形が強震動生成域を示す。背景は久保ほか (2016) を示す。

図1に解析された最適震源モデルを、図2に観測波形と最適震源モデルから計算された計算波形の比較を示す。最適震源モデルは、破壊開始点からバイラテラルに破壊が進行し、北東および南西方向に破壊が進展した結果となった。このような結果となる要因として、破壊開始点の北東方向に位置するKMMH16（益城）と南東方向に位置するKMMH14（豊野）観測点における地震動が大きく、この再現のためには、地震動が大きくなる破壊の進行方向にならないと再現できないためと考えられる。図4の観測波形と合成波形との比較図を確認すると、KMMH16およびKMMH14は、明瞭に大きな波形が得られており、最適モデルによる計算波形は、この観測波形を再現できていることが確認できる。その他の観測点についても、観測波形をほぼ再現できていることがわかる。

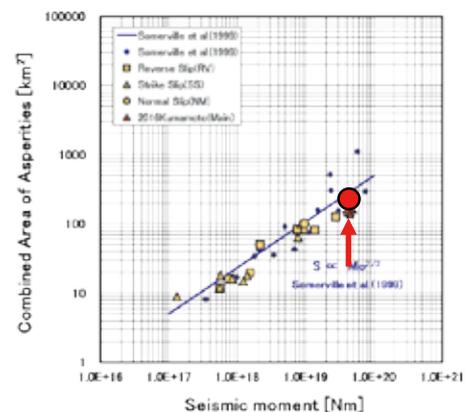
図2 本研究の強震動生成域と既往のスケーリング則との比較。Irikura et al. (2017) の地震モーメント対アスペリティ面積の図に加筆した。

最後にこの最適モデルと過去の被害地震との結果を比較する。図3に地震モーメントと強震動生成域の面積の比較図を示す。図中の赤丸で示した本地震の結果は、既往のスケーリング則の結果とほぼ一致している。これは、本地震は、震源メカニズムとしては、既往の地震と平均的なものであったことを意味している。

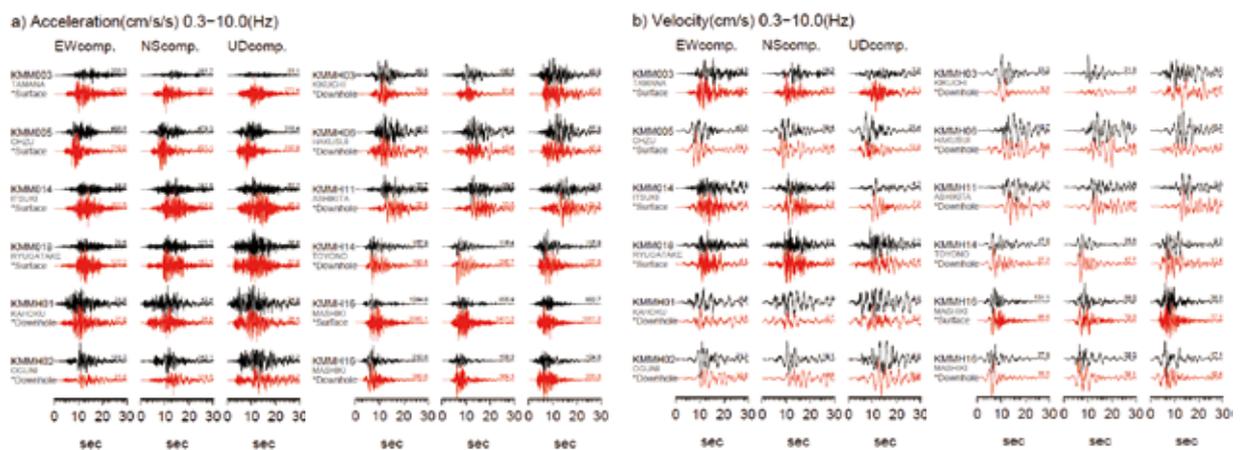
図3 観測波形（黒）と最適モデルから計算される波形（赤）との比較（a）加速度波形、（b）速度波形

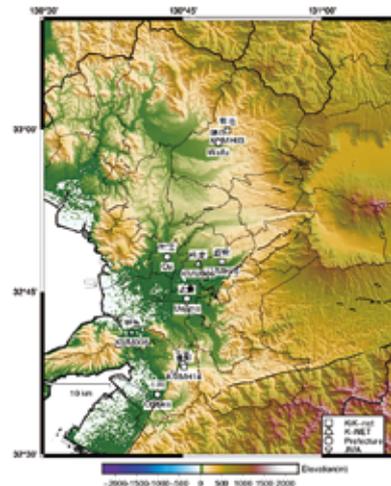
図4 微動観測点の空間分布

本震の震度階が6弱、6強、7と記録された5つの強震観測点及び5つの震度計の近傍で微動観測を行った。表1に各地点の観測期間をまとめた。図4に各観測点の空間分布を示した。

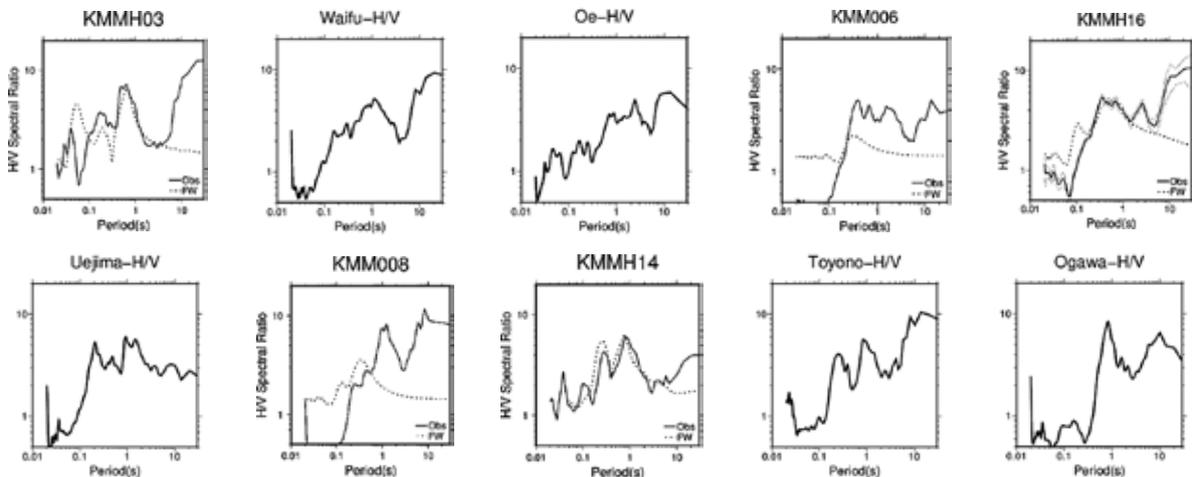
図5 微動観測H/V

図5に微動観測記録から求めたH/Vを示した。観測H/Vは黒線で、PS検層データを用いて拡散波動場に基づく全波動（FW: Full Waves）H/Vは点線で示した。菊池、益城、宇城市豊野の強震観測点でPS検層データを用いて算出した全波動H/Vは微動観測H/Vとほぼ合うものの、浅部構造の調整が要る。熊本KMM006、宇土KMM008と益城町KMMH16ではH/Vに1秒～3秒の卓越周期があるため、ほかの観測点と違って、深部構造の同定が必要である。図3に、益城町KMMH16で微動観測H/Vと合うように、地盤構造を同定したと示した。同定の詳細及び他の地点の結果は第2章No.8に参照されたい。また、いずれの地点でも、H/Vのピークは10より小さいことから、大きな速度コントラストにより、地盤の増幅は特に大きいと考えにくい。

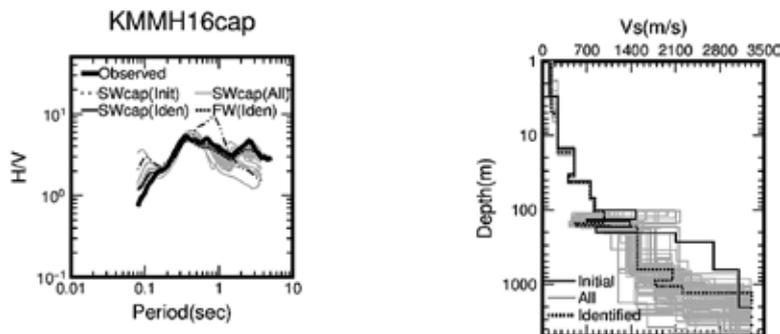
図6 益城町強震観測点で地盤構造の同定（実線は初期モデルを、破線は最適モデルを示した）

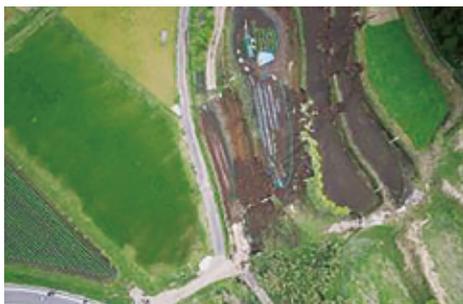
図7 立野地区における空撮写真例

立野地区においては3回のフライトを実施し、617枚の写真を撮影した。その結果の写真の例を図7に、これらの写真から作成された点群モデルの例を図8に示す。写真の解像度は場所により異なるが、数cm程度である。棚田状の畑の畔が複数の亀裂によって分断されていることが確認できる。また、道路白線のずれや、休耕田の中の亀裂も確認できる。

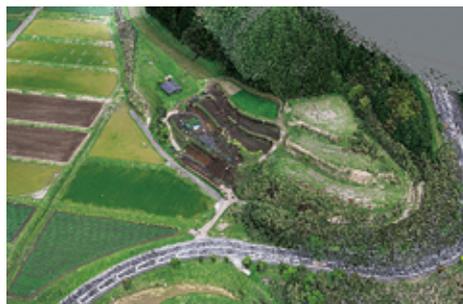
図8 立野地区における地表地震断層の地形モデル

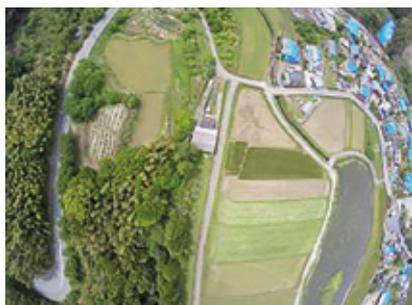
図9 堂園地区における空撮写真の例

堂園地区においては固定翼機を使い、1回のフライトで1189枚の写真を得た。撮影された写真の例を図9に示す。この写真のうち、変位が鮮明な麦畑が写っている36枚を選び、点群を生成し、テクスチャーを貼ったシミュレーション画像を図10に示す。畑の中を横切る右横ずれの断層が鮮明に再現されていることがわかる。
