技術員のページ 10

前回、設備固定のためのPCボルトとナットの締付け機械として、理研製のセンターホールジャッキの取扱い方法を説明しましたが、耐震にはもう一つ理研製の機械では入れない狭い場所でも使える日本プララド製ボルトテンショナーもありますので、今回はそれについての取扱い方法を説明します。

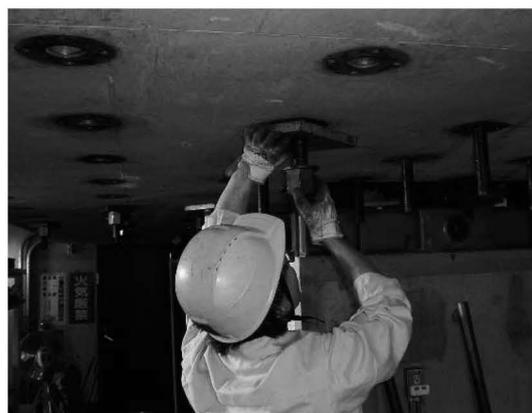
[写真3] ナットの仮締め

の取付け孔に通し、丁寧にPCボルトを落とし込みます。必要な全ての孔にPCボルトを入れたら、床下に行き、板ワッシャーと丸ワッシャーを天井より突き出ているPCボルトに通して、ワッシャー類を支えながら(板ワッシャーを専用の板などで支えておくと作業性が上がる)、対辺65mmのナットを手で締め付けて下さい[写真3]。そして、全てのPCボルトを同じようにナットで締めつけます。

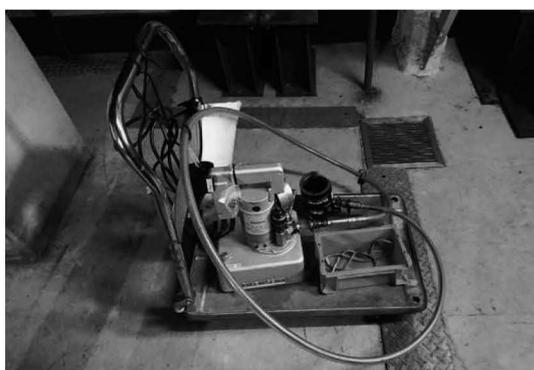
[写真1] 台車全景

日本プララド製TPT-M038ボルトテンショナーとBE2000EPR電動油圧ポンプ、それらを繋ぐ3mの油圧ホース、そしてそれらを乗せる台車[写真1]です。この機械の主な特徴はボルトテンショナー部が軽い(6.5kg)ということで、手で持てますので、狭い奥の方の場所でも作業が可能です。

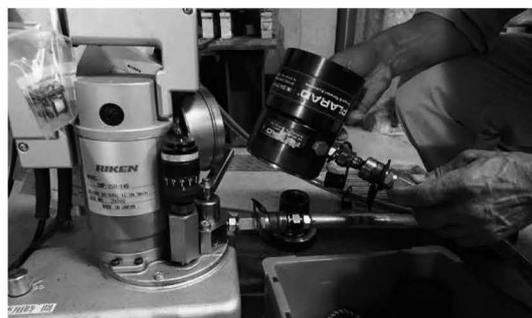
[写真4] 油圧ホースの繋ぎ

本締めする場所付近に<1>項の台車を持っていき、ボルトテンショナーと油圧ポンプが油圧ホースで繋がっていない場合は油圧ホースを繋ぎます[写真4]。そして油圧ポンプの給油栓[写真5]を1回転開き圧力を開放します(移動時ポンプが揺れるとオイル漏れが生じるので移動時には給油栓を閉にしてオイル漏れを防ぐこと)。電動ポンプの起動スイッチ[写真6]がOFFになっていることを確認してから、電源コードを100V電源コンセントに差し込みます。この時点では起動スイッチを絶対に入れないこと! 電源が入ると油圧ポンプが回り、ボルトテンショナーに圧力がかかって、そのうちにピストンが本体から飛び出て分解してしまいます。15mmを超えてピストンが出た場合、簡単には復帰できなく、メーカー修理が必要になります。重要なことはボルトテンショナーをPCボルトにセットしてからでないと電源起動スイッチは入ってはならないという事です。そして次に、

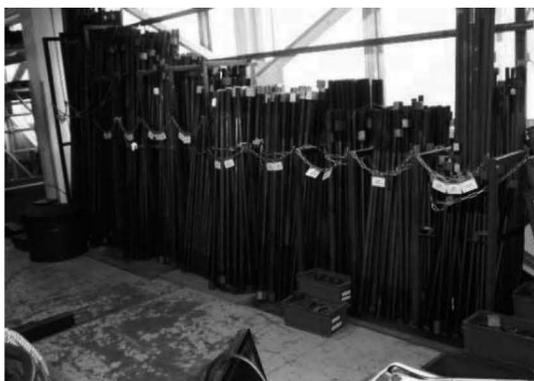
[写真2] PCボルト保管棚

使うPCボルトの長さは理研製のセンターホールジャッキの選択と同じで、上側のナット・ワッシャー分(約70mm)＋共締めする設備の厚さ(X)＋実験床の厚さ(1200mm、一部に1600mm部分もあり)＋床下突出し(170±20mm)を計算し、PCボルトの長さを決定します。PCボルトは実験室2Fの北・窓側に保管場所[写真2]があり、長さ毎に分けて置いてあります。同じ長さでも径の異なる物もあるので注意すること。使用するのはM38のPCボルトで、必要な長さの物を必要な本数取出して下さい。

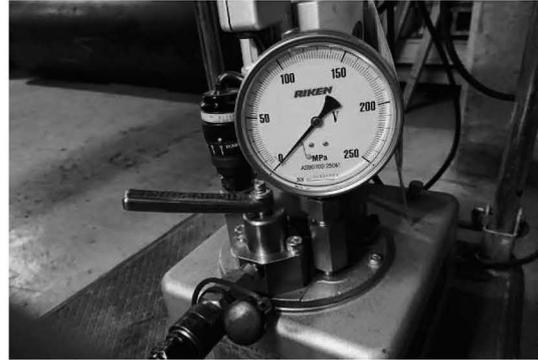
[写真10] 油圧吐出切り替えバルブ

本締めするPCボルトのネジ部に a) ボルトテンショナーのサポートスリーブ[写真 8] を手で持って差し入れ、b) ソケット部を前後に回しながらナット面を合わせ奥にはめ込みます。そして、真中に出てきている c) PCボルトのネジ部にスリーブ[写真 9] を手で締め付けて密着させます。次に d) 起動スイッチをONにして油圧ポンプを起動させ、e) 油圧吐出切り替えバルブ[写真 10] を時計方向に回し、手でしっかり締め付けます。油圧吐出切り替えバルブが半締めになっていると、モーターのON/OFFが頻繁に繰り返され故障の原因になるので、きっちりと手で締め付けて下さい。圧力が上がってくると、板ワッシャーを反力にしてサポートスリーブ内のピストン部[写真 11]が伸びてスリーブを押す(=PCボルトが引張られる)構造になっており、規定の圧力に達すると自動的にピストンの動きは止まる(PCボルトが伸びた状態)。この時、板ワッシャーとナットの間隙ができていたので、サポートスリーブの切り込み部分から見える f) ソケット孔にトミーバー[写真 12] を差し込んでソケットごとナットを締め込み着座させます。その後、g) 油圧吐出切り替えバルブをゆっくり反時計回りに回して圧力を落とすと、PCボルトで設備は緊張された状態になります。そして h) 油圧ポンプの起動スイッチを切り、ボルトテンショナーを外せばPCナットの締付けは完了なのですが、このままではPCボル

注意事項 構造物を挟んだときに隙間があったり、長いPCボルトを使ったりした場合、スリーブの引張りストロークが15mmを超える可能性があります。この時は、ストロークが15mmを超える前に直ちに油圧吐出切り替えバルブを戻し圧力を下げ、圧力スイッチのダイヤルを下方調整します。そして e)の作業をして、ストロークが15mm以内であれば、f)~i)の作業をして、ナットを一度締付けます。そして圧力スイッチの値を正規値に戻して、e)の作業をしてストロークが15mm以内になっていれば、f)~k)の作業を行い、ナットを本締めします。この様に1回で本締めできない場合は2回、あるいは3回と何回かに分けて作業する必要もあります。

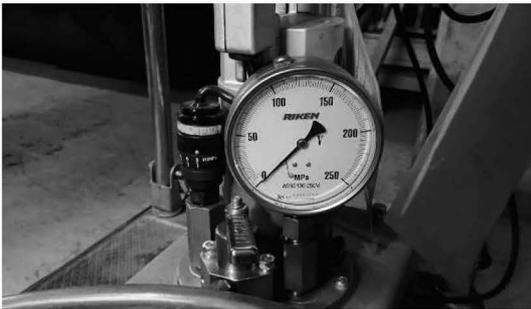
[写真7] 圧力調整器

引張り圧力値を確認[写真 7]、合っていないければ規定値に調整します。通常の締付けは138Mpaの圧力でセットします。実験によって、圧力指定がある場合もあるので、初めに実験責任者に締付け圧力を確認する事。

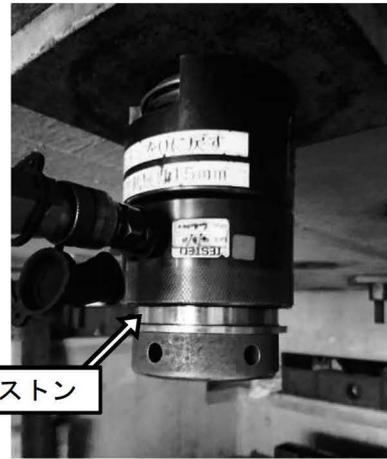
[写真11] ピストン部

トを引張った長さ分、シリンダーがボディーから出たままになっているので、次の作業を始める時にはストローク不足になってしまいます。i) スリーブを外す前に、トミーバーをスリーブ孔に差し込んで右方向に回し、ピストンを押し込み(結構強く回す必要あり)、ピストンをボディーに密着させる。そして j) トミーバーを左方向に回しスリーブを取り外して k) サポートスリーブも取外し、PCボルトの本締め作業は完了となります。後は同様に a)~k)の作業を必要数分行います。

ピストン

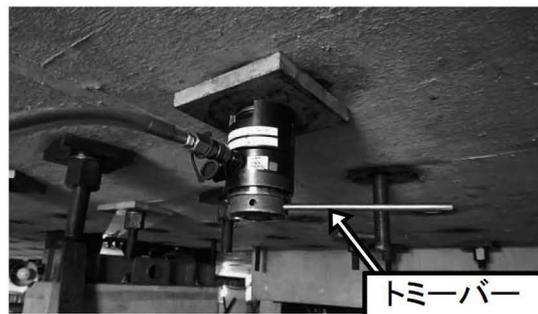
[写真12] トミーバー

トミーバー

実験が終わって、PCボルトを取外す場合、基本的には締付けた時と同じような作業を行います。まず圧力スイッチのダイヤルを締めた時よりも若干高くします(緩め専用の作業)。そして<5>項の a)~c)までの作業を行い、スリーブを密着状態から約1回転手で戻しておきます(緩め専用の作業)。そして、d)・e)の作業でPCボルトを引張ります。f)作業ではトミーバーでナットを緩め

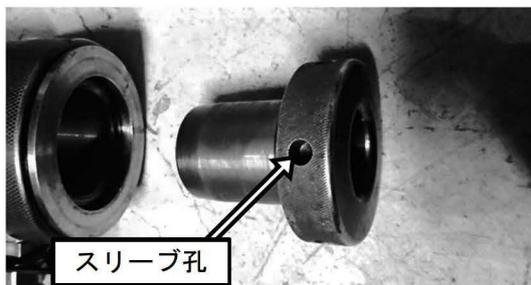
[写真9] スリーブ

スリーブ孔

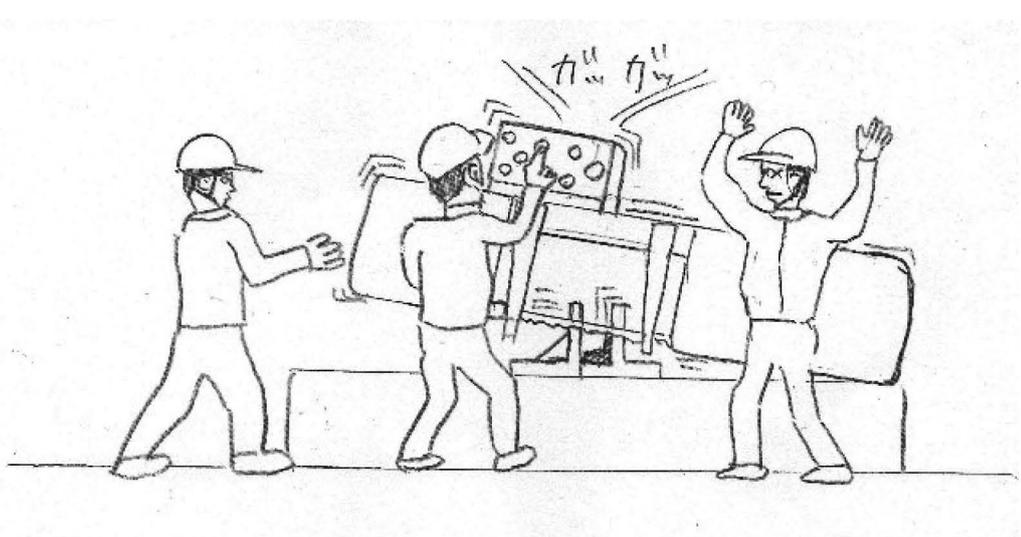
<p>トラブル名 帯鋸切断機の操作ミス</p>			
<p>トラブル発生日 H28年7月7日</p>	<p>発生場所 or 個所 2F南西 帯鋸切断機</p>	<p>被災者 無し</p>	<p>報告者 鈴木博</p>
<p>トラブル内容（出来るだけ詳しくまた図示等を交え解り易く記入）</p> <p>鋼材切断に、学生が初めて帯鋸切断機を使うということになったので、機械各部の操作説明と取扱い方法について指導した。その後、学生に実際に操作させ、バイスに鋼材を挟み、鋸刃を鋼材に近づけ、運転ボタンを押し、鋸刃を摺動させたところで、下降ボタンを押したため鋸刃が鋼材に食い込み緊急停止した。</p>

<p>被害状況 鋸刃の破損（鋸刃交換）</p>			
<p>原因</p> <ul style="list-style-type: none"> ・運転ボタンを押したら、後は自動的に切断されるから触るな！という明確な指示をしなかった。 ・学生自身が切断機のリクツを理解できていなかったので、運転ボタンを押して下降ボタンを押さないと切れないと、勝手に思い込んでいた。 			
<p>対策</p> <ul style="list-style-type: none"> ・マニュアルを整備し、マニュアルを読んで基礎知識を使う前に持たせる。 ・人間がすることは、指導者の想像以上のことが起こりうるという事を認識し、注意喚起のため事故事例を掲示する。
