5. 3D-GIS・AI・InSARを利活用した地盤防災監視DX管理システムの構築・試行

愛知工業大学 中村吉男・仲石健一郎・中島虹太
仲村友希・西田虎次郎・防村悠斗
UGS 宇津木慎司 秋田大学 吉永龍生

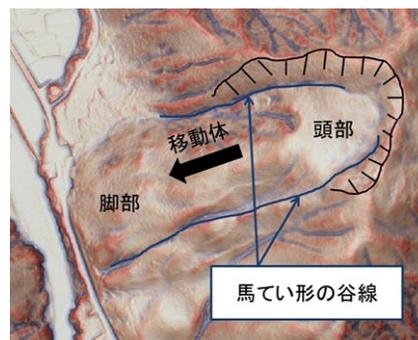
図-1 典型的な地すべり地形¹⁾

土砂災害は、がけ崩れ・土石流・地すべりに区分されており、豊田市東部の山間部でも多く想定されている。このうち地すべりは、図-1¹⁾に示すように、ゆるい傾斜角のすべり面に沿って大きな土塊が一体となって崩れる事象であり、一旦発生すると被害規模が大きくなる。

地すべり (land-slide) とは、特別な地質状態にある土地の一部が移動する現象であるが、図-1¹⁾に示すように、急峻なすべり面に沿って斜面が崩落するがけ崩れと区別して、ゆるい勾配のすべり面に沿って広範囲にわたり土地が動くものと定義されている。このため常時には、すべり面に摩擦力が大きく作用し軽微な動きに留まるが、地震発生時や豪雨・雪解けに伴う地下水位上昇時などにゆるく大きく移動すると

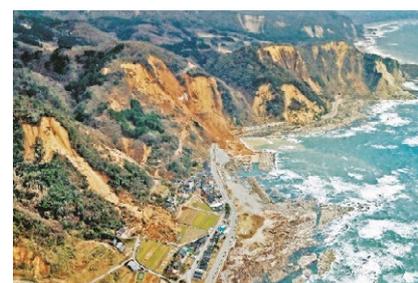
図-2 能登半島地震に伴う地すべり²⁾

2024年1月に発生した令和6年能登半島地震においては、図-2²⁾に示すような震源断層に近い北部の海岸沿いの道路沿いで地すべりが多く発生するとともに、図-3³⁾に示すような最大4mにもなる断層沿いの隆起が確認された。これらの事象については、種々の検討による予測や監視などが実施されているが、広範囲にわたる状況把握が困難であることが課題とされている。

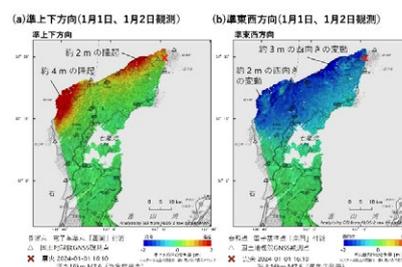
図-4 能登半島地震に伴う地盤変位⁴⁾

これに対して、これらの被害状況の把握にInSARと呼ばれる人工衛星を利活用した高精度地盤変位計測が適用されており、図-4⁴⁾に示すような能登半島地震に伴う隆起変位分布図が発災翌日に観測された。本報告では、昨年度実施した、この独特な地すべりの形状を人工知能の画像認識技術によって特定するAI自動評価システムに加え、このInSAR技術による広範囲における高精度の地盤変位状況を併せて3D-GIS地形図に表示することにより、地すべりや断層の活動を見える化し見守る地盤防災監視DX管理システムについて述べる。

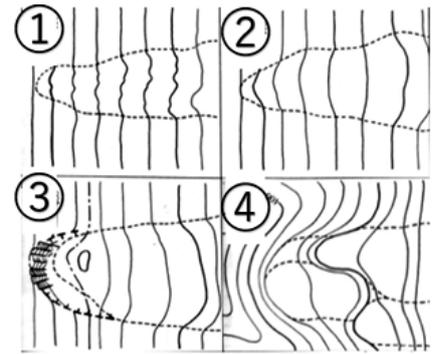
図-5 典型的な地すべり地形

上述した地すべりの状況を考慮すると、地形図から地すべり地形を読み取る際に、図-5に示すような、等高線の特徴を読み取ることが重要となる。

- ①周りの地形に比べ、等高線が著しく乱れている。
- ②等高線の向きが斜面上部と下部で逆になっている。
- ③斜面上部から最急→最緩→緩→急と変わっている。
- ④急斜面と緩斜面との多段の地形をつくっている。

所である。この地点でInSAR変位結果と地すべりAIの結果を3D表示した図-14を参照すると、変位の大きな暖色系の箇所がAIが地すべり地形判定している箇所が認められた。これは、図-5①②に示した地すべり活動過程における初期段階の箇所、AIが軽微な地形変化を認識し、InSAR地盤変位計測でやや大きく変動している状況を特定できた可能性がある。

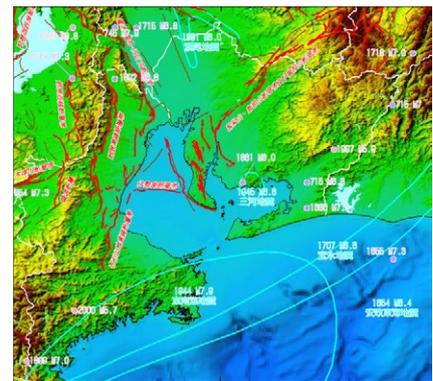
図-6 愛知県における活断層分布図⁵⁾

地震が発生する活断層については、文献や地盤調査により位置や活動履歴が国の研究機関などにより整理されている(図-6⁵⁾)。しかしながら、直接詳細な確認が実施できない地中の事象であり、図-7⁶⁾に示すGPSを活用した地表面の変位状況から地中のプレートや断層の動きを捉える手法が適用されているものの、より高精度かつ詳細に状況を把握する仕組みの構築が望まれている。

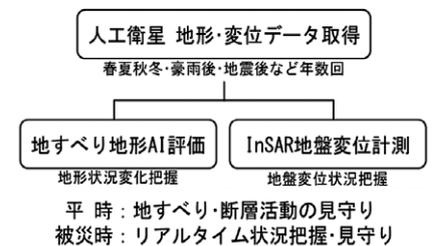
図-8 斜面防災監視DX管理システム

上述した地すべりや地震活動に関する状況把握の課題に対して、人工衛星から取得された最新の地形情報、地盤変位状況からDX技術を用いてリアルタイムに広範囲の様子を見える化し見守る仕組みを構築した。これにより、年に数回、地形の変化や具体的な地盤変位状況を確認することができ、平時における地すべり・断層活動を見守るとともに、豪雨や地震発生直後において即時に状況を確認することができる。ここで、構成要素技術の詳細について述べる。

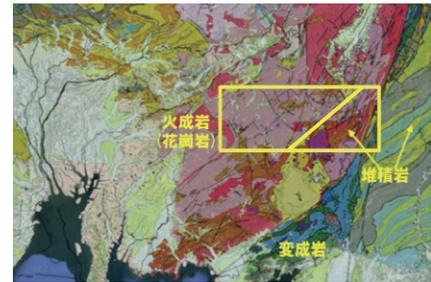
図-10 地すべりAI検討範囲

用化されている技術であり、画像の特徴をAIが学習し種々の自動評価を実施する仕組みである。昨年度、この技術を活用して、図-1、5に示した地すべり地形を学習したAIを用いて図-10に示す範囲の地形図を分析したところ、図-11に示すように、専門技術者が目視で認定した地すべり地形をAIも評価できることを確認した。現在、日々変化している地形情報が航空測量や人工衛星などによる様々な手法で取得されており、このAI分析が数時間～数日で専門技術者評価よりも安価かつ高精度に完了できることから、年に数回、定期的に最新の状況分析を実施するとともに、豪雨や地震後に広範の状況をリアルタイムに確認できる環境にある。

今回のシステム試行においては、図-10に示した、昨年度実施した地すべりAI検討箇所と同じ範囲でInSAR解析を実施した。その結果得られた地盤変位計測結果を3D表示するとともに、地すべり地形や断層の分布状況と変位状況とを比較することにより、現状、危険度の高い斜面の特定、断層活動の有無などの評価を行った。

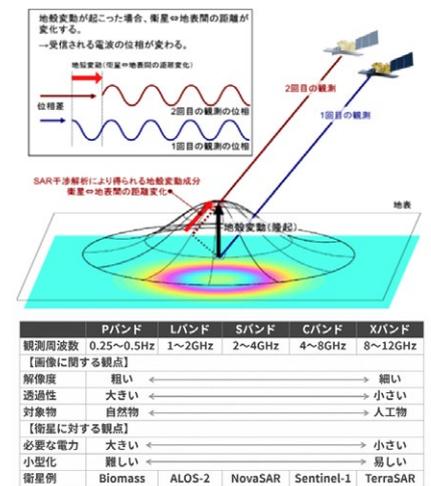
図-12 InSARの概要⁸⁾

SARは、人工衛星や航空機などに搭載したアンテナから電波を地表に向けて照射し、地表からの反射波を捉えることで、地表の形状や性質についての画像情報を取得する手法である。SARの観測データには衛星と地表間の距離を知るための電波の位相情報が含まれているが、InSARは図-12⁸⁾に示すように、同じ地域を2回観測しそれらの受信データを干渉させて位相差を算出することで、この期間に生じた地表の動きを衛星-地表間の距離の変化として捉える。

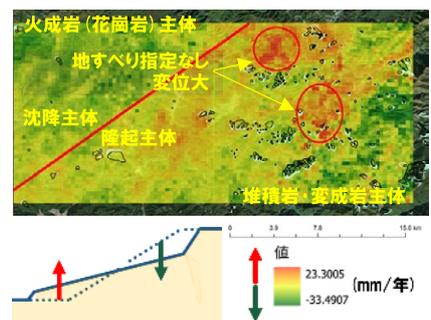
図-13 InSAR地盤変位分布図

ここで図-13に、図-10で示した範囲におけるInSAR地盤変位計測結果を示す。これを見ると、赤斜線より西側に分布する花崗岩地帯においては緑色主体の沈降、東側の地すべりの多い堆積岩・変成岩分布地域においては赤色主体の隆起が確認できた。いずれも年間数cm程度の変位であり、既往研究の地すべり変位実績とも一致している。

ここで着目したのは、図-13の赤丸で示した、古い地形図で専門技術者が評価した国の地すべり地形指定がない場所で変位量が大きな箇

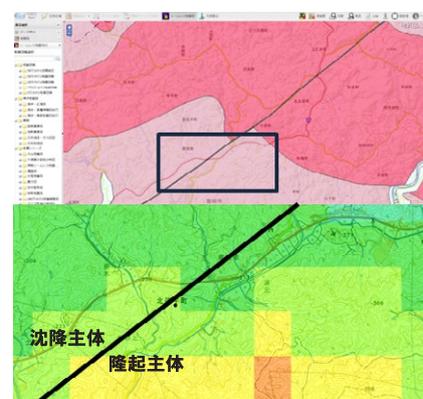
図-15 断層沿いInSAR地盤変位分布図

図-14は豊田市内で確認されている断層沿いにおけるInSAR地盤変位計測結果を示したものである。これを見ると、黒斜線で示した断層の南側で暖色系の隆起、北側で寒色系の沈降が確認できており、年間数cm程度の断層活動を捉えられている可能性がある。
