近世浄土真宗寺院本堂の研究 (そのⅢ)

西光寺本堂と徳円寺本堂

STUDY OF MAIN HALL IN THE JYODOSHIN SECT IN EDO PERIOD (PART Ⅲ)

西光寺本堂 瀬戸市菱野町

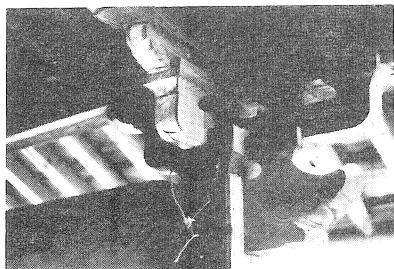
写真1 向拝斗拱及び虹梁木鼻

向拝は見付巾2間で几帳面取櫓材角柱の下にだけ粽をつけ、石製礎盤を据える。柱間には櫓の虹梁を架け、木鼻を出し、斗拱は同じく櫓材実肘木付連三斗で、桁を受け、松材の手挟を入れ、繫虹梁はない。中備に墓股をおく。虹梁には錫杖彫、袖切、木爪型の渦、若葉、欠眉付

きで、木鼻、臺股共元禄頃の様式と見て差支えない（写真1, 2, 3）。向拝軒は1軒、半繁樞、棧瓦葺で、茅葺の本屋根下に庇状に取付けている。軒反りはなく（写真4, 5）、木階2級、濡縁は手摺付。正面広縁外は柱ではほぼ3等分し、各間とも2間弱のスペンで、敷居、差鴨居を入れ、差鴨居上には中央に東を立て、飛貫1本を通して漆喰喰とし、各スペンの両袖に雨戸1枚を収納する戸

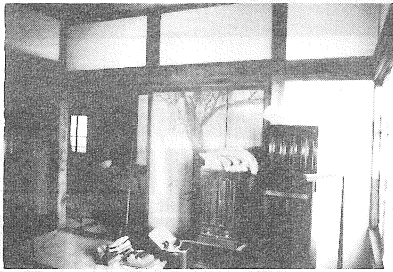
写真13 南余間から振返って外陣をみる

鴨居上は両側に内法長押を付し、牡丹に鳩、鷹、鳳凰を飾った高肉透彫金箔おし極採色の欄間を嵌め（写真10、11）、その上の楣上に小壁を設けるが、裏側は単なる漆喰壁で欄間の背面は一切見せない（写真13）。

南側面には前方1間に中敷居を入れて障子窓をつけ、鴨居上には内法長押を通し、天井は棹縁天井とする（写真13）。

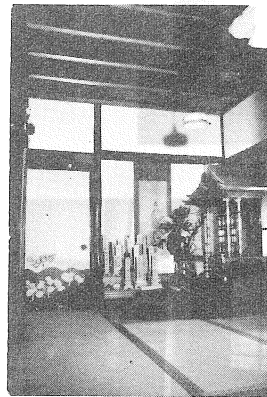
写真18 北余間床の間

北余間では背面の下屋に張出して北から1間の床をつくり、残り半間は背面の後堂への出入口とし、床柱は磨丸太とする（写真19）。北側の西1間では中敷居として、2間共に障子を建て、鴨居上には長押を通す。天井は桁行に棹を通した棹縁天井とする（写真18）。
