近世浄土真宗寺院本堂の研究 (そのⅣ)

蓮成寺本堂と正福寺本堂

STUDY OF MAIN HALL IN THE JYODOSHIN SECT IN EDO PERIOD (PART Ⅳ)

蓮成寺本堂 愛知県碧南市鷺林町

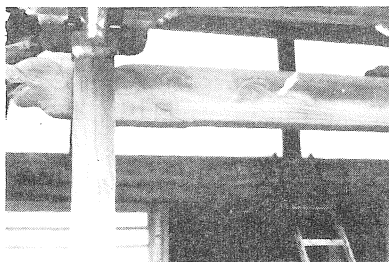
写真1 向拝正面中央

向拝柱は2間スパンで几帳面取樺材角柱、高い切石礎石に礎盤をおき、粽はなく、木階2級(写真2)。柱間虹梁は、袖切、眉、渦、若葉つき欠眉があり、様式からして江戸中期に間違いのない(写真1)。両端に象鼻の木鼻を出して連三斗斗拱を載せ(写真1)、身舎と差肘木で受けた海老虹梁で繋いでいる。軒は半繋1軒、本瓦葺

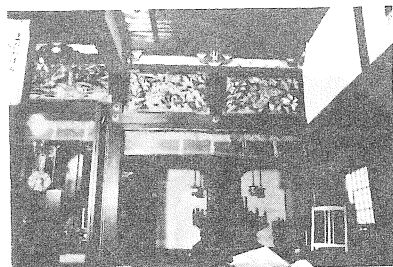
写真9 余間、矢来内境

余間矢来内境は内陣との境より、欄間、長押、地長押とも長押一段分下げ、鴨居に3本溝はあるが建具はなく、御簾を吊り下げる（写真9）。

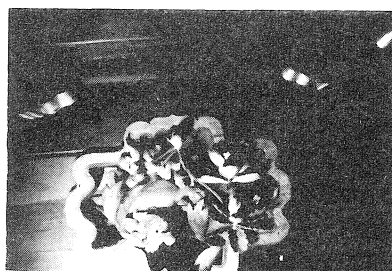
写真12 脇仏壇上の欄間彫刻

内陣、外陣境は巻障子がなくなり、引違い柳格子となるのであろう（敷鴨居現存）。現在の高肉彫の松、牡丹、波に滝、人物の丸彫欄間はバランスの感じから考えて後補で、恐らくそこには内陣奥の脇仏壇上にある欄間が取りついていたであろう（写真12）。

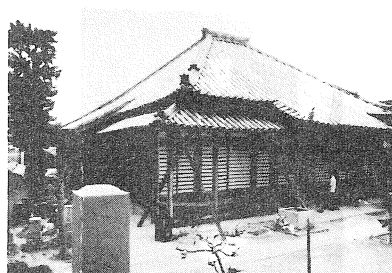
写真13 南西面外観

正面見付8間、奥行8間半で、中型の本堂の態を成している。南1間巾通りは広縁で、柱間を解放する。外陣外廻りは正面に近代の舞良戸引違いの内に硝子障子引違いの2重建具で、中央間3間は戸4、硝子障子4、その両脇は1間半で戸2、硝子障子2、更にその両外は1間で同じ戸締りである。中央間は3間の大梁で担い、中央に束を立てて桁を受ける。その両側正面は長押付。小壁は全て漆喰真壁とする(写真12)。

屋根型からも現広縁や飛檐間は後補とわかる（写真12）次に外陣両側の1間幅の室は後補であり、これも除かれる（その内側室の柱外側に風蝕あり、図2）。

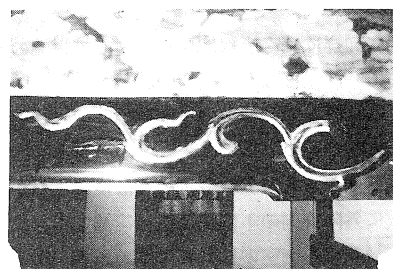
写真14 西余間仏壇上の虹梁

この寺は復原追求すると天井も内陣を除く他は棹縁となり（内陣は格天井），向拝虹梁，墓股及び内陣，外陣境の旧欄間，外陣柱列間に渡る虹梁の他には絵様や彫刻もなく，来迎廻り斗拱も簡素で，全般によくまとまった道場の形態がうかがい知れる。絵様の様から言っても江戸時代中期以後の崩れた意匠は見受けられないが，西余間仏壇上虹梁や（写真14），内陣脇仏壇格狭間や矢来内境の天井下墓股には幕末の意匠も見られ，漸時仏堂化して来た過程を表わしている（写真15）。

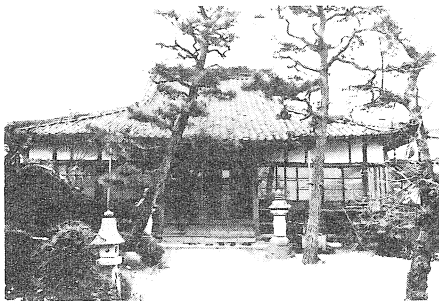
写真12 東正面

正面戸締は中央2間は3本溝で戸4、障子2であるが、両側と残りの正面は中敷居にガラス戸を引違いとし、雨戸をつける。こゝは旧位置より1間前に張り出したもので、その外に半間のヌレ縁を付け、向拝柱は旧位置のまゝ使用している（写真12）。

享保3年(1718)に本堂を再建したと見られるが、明治15年(1882)に大増築するまでにもう一度改造した跡がある（年次不明）。建立当初の柱も屋根もよく原形を留めていて、それを四方に延長したもので、全形はバラ
