東海地方における近世曹洞宗本堂の研究（その3）

大祥院本堂・素玄寺本堂

Study on Main Halls of Sōdō Zen Sect in Tokai District in Edo Period (Part 3)

A Main Hall of Daishyōin Temple and that of Sogenji Temple

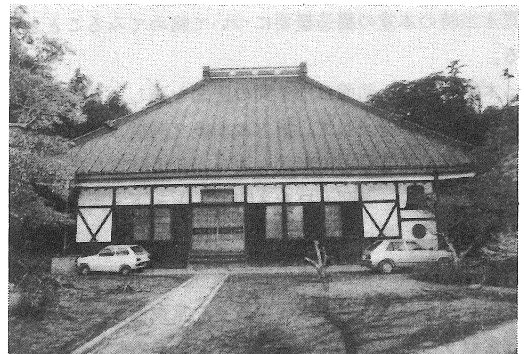
写真一 大祥院本堂正面

本堂は桁行9間（実長9間半）、梁間7間（実長7間半強）、寄棟造茅葺（現在鉄板葺）、軒一軒疎垂木、木舞打ち、南面建ちの大型の堂である（写真一1）。本堂は全体によく保存されているが、室内各室と各柱間装置に後世の改造を受けているので、これを建立当時の姿に復して、寛永当時の本堂の構造概要について眺めてみることにする。

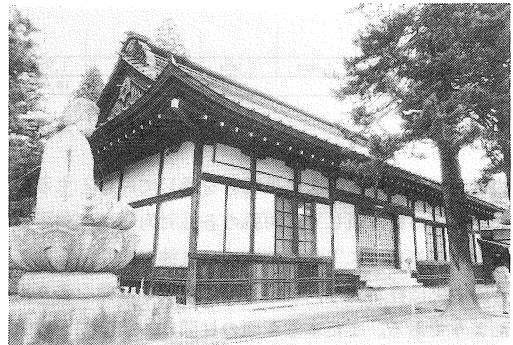
写真一七 素玄寺本堂正面を北西より見る

本堂は桁行10間(実長11間半)、梁間7間(実長7間半)、入母屋造り、桧皮乃至柿葺き(現在鉄板葺)、妻狐格子、梅鉢懸魚付、軒一軒疎垂木、西面建ちの大型本堂である(写真一七)。堂内にはいくつかの改造を受けているが、比較的旧規をよく留めている。まずこれらを復原して、前面土間8室方丈形式本堂としての構造概要を眺める。
