2008 四川地震（汶川地震）被災地における地盤・被災 建物の微動測定

Microtremore measurements on ground surface and damaged structures in suffered area due to 2008 Wenchuan Earthquake, China

正木和明[†], 王欣^{††}, 倉橋奨^{†††}, 呉浩^{††}

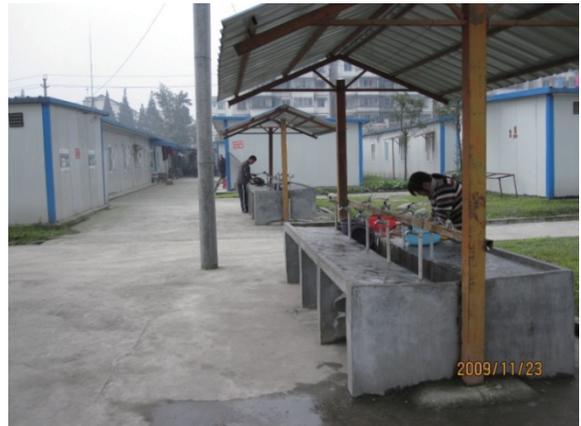
写真 3 都江堰市の仮設住宅 (2009.11.23 撮影)

図 1 に調査地域を示す。成都市では、大きな被害はみられる、壁に亀裂が入る程度の被害が散見された。しかし、既に地震後 1.5 年後の調査であり、倒壊被害家屋などは既に撤去されていたと考えられる。写真 1 は都江堰市における被害である。既に撤去された建物も多いが一部は残存しており、被害の大きさがうかがえる。写真 2 は、都江堰市の役所に貼られていた図であり、家屋の復旧計画図であると思われる。写真 3 は都江堰市における仮設住宅の様子を示している。規模は明確でないが、数千人規模の人が地震後 1.5 年でも避難していると見受けられた。住宅内には病院も設置され、共同炊事場、共同シャワー場なども整備されている。

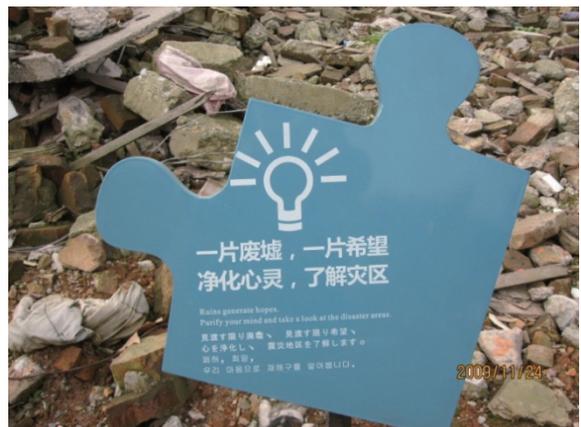
写真 5 被災地内の看板 (2009.11.24 撮影)

写真4は漢旺鎮における被災の様子である。5～6階建てのレンガ造が多い。市の中心部は全壊（壊滅）状態であり、立ち入りは規制されている。写真5は、規制地域内の様子であり、中国語、英語、日本語、韓国語による見学者に対する案内版が設置されている。写真6は、給水塔は無被害であり、3階建レンガ造建物は全壊し、手前の青い屋根の建物は耐震補強を施してあった2階建を示している。地震動特性との関係で被害が異なることを示した興味深い現状を示している。写真7は、極めて被害が大きく、町全体への立ち入りが規制されている北川市の被災状況を示している。強震動に加え山体斜面崩壊による被害が大きい。写真8の建物は5階建てと思われるが、完全に倒壊し、約48名の犠牲者が出た。写真9は、裏山の崩壊により校舎が埋没して多くの犠牲者を出した中学校の被災跡に建てられた記念碑を示している。

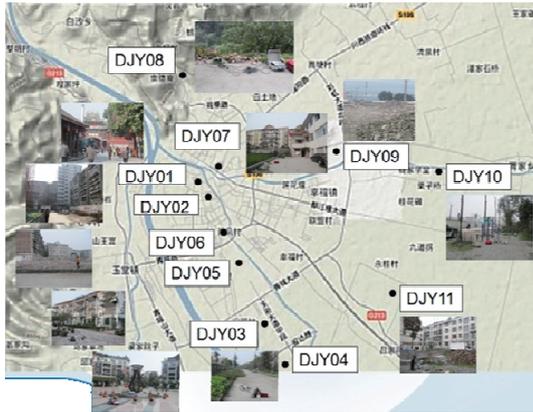
図 2 都江塚市 (DJY) で地盤常時微動観測された 11 地点の分布図

都江堰市の11地点において、地盤の常時微動を測定した。図2に測定地点及び測定地点周辺の被害状況を示す。図3にH/Vスペクトルから求めた卓越周期分布を示す。都江堰市は、岷江が山岳地帯から四川盆地に流出する扇状地に発達している。地盤情報はないが、地表面を踏査した結果では、地盤は砂質粘土に直径数cm～数10cmの丸形礫を含み、乾燥状態ではかなり堅い印象を受けた。中心街の卓越周期は0.1～0.2秒であり比較的堅い地盤であることを示している。地域差はみられず、被災地域の震動特性は概ね均一であり、被害が大きかった地域で特性が異なるとは考えにくい。図4に観測地点におけるH/Vスペクトルを示す。

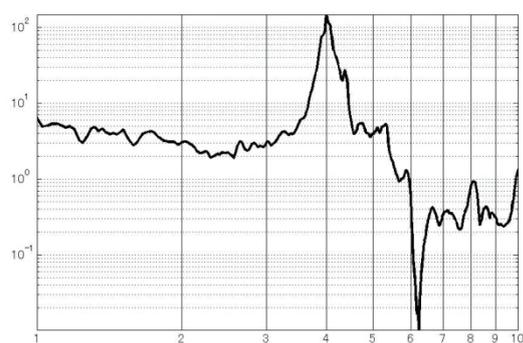
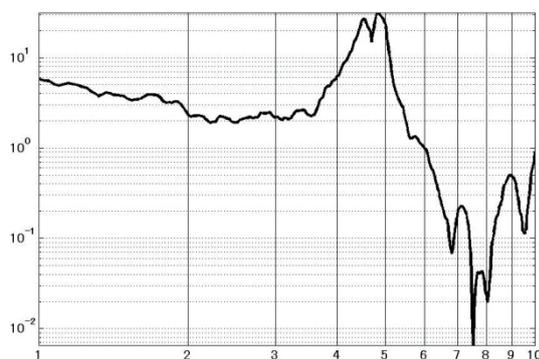
写真10に示す建物は図2のDJY05地点の近くに存在し、地震で軽微な被害があったために、現在簡単に耐震補強がなされたレンガ造5階建ての集合住宅である。この建物における常時微動測定結果を図5に示す。卓越周期は、長軸方向4.0Hz、短軸方向4.8Hzであった。

図5 写真1に示している5階建レンガ造建物の4階で記録した(a)長軸と(b)短軸の常時微動記録を用いて、求めたパワースペクトル。長軸方向の一次固有振動数は約4.0Hzで、短軸方向の約4.8Hzである。

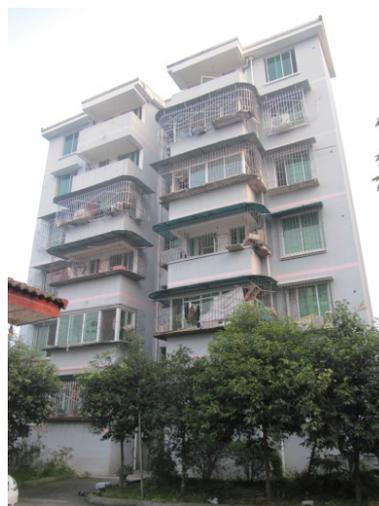
漢旺鎮は壊滅的被害を受けた。現在は、郊外に新市街地が建設され町全体が移設する計画と考えられる。旧市の中心街には被災建物が被災当時のまま存在している。著者らは、2010年度にレンガ造建物4棟(A、B、C、D、それぞれ写真11,12,13,14)の常時微動を測定した。地震計3台を、1階、最上階、及び途中階に設置し、GPSを用いた同時観測を実施した。測定時間は1時間、サンプリング振動数は200Hzである。測定建物は6階建てレンガ造であり、建物Bは中国の被害程度基準で moderate 被害、建物C、Dは sever 被害である。建物A(写真11)は、綿竹市における無被害建物である。

写真11 綿竹市における無被害建物A

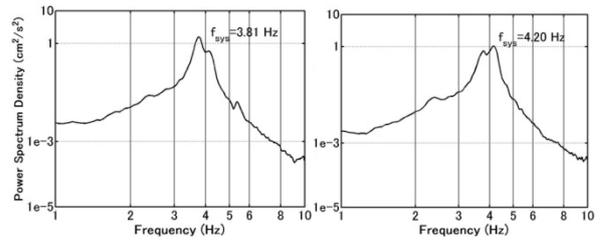
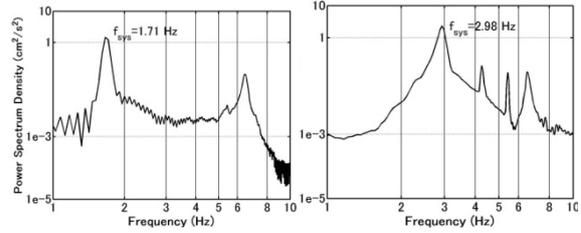
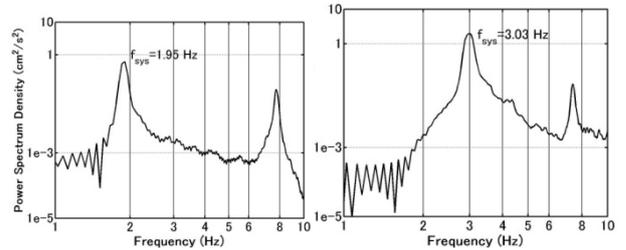
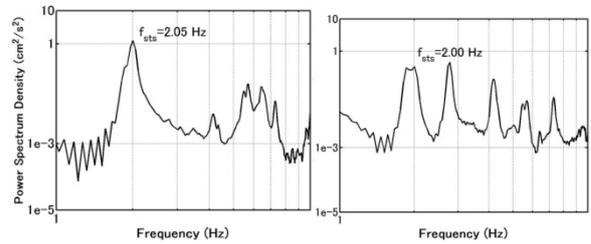
図6にフーリエスペクトルを示す。表1は卓越周期を示す。建物階数は6階である。構造はレンガ造である点は共通である。階数、構造、建築年代はそれぞれ異なる可能性があるが、近似的には同一構造物と考えて良い。建物B、C、Dの卓越周期は、無被害建物Aに対し、約2倍程度である。

卓越周期を建物高さで除した平均S波伝搬速度を表2に示す。被災建物B、C、Dは無被害の建物Aに比較し、約半分の程度であることが分かる。この事は被災した建物の剛性が大きく低下している事を示している。建物Bは外見上 moderate 被害であるが、微動測定結果からは sever 被害であったことが推察される。

図 6 建物(a)A,(b)B,(c)C,(d)D の最上階の記録のフーリエスペクトル,左の図は長軸、右の図は短軸
