土留工を伴う掘削斜面の安定性に関する一考察

A consideration on the Stability of Excavated Slopes with Retaining Structures

In the construction of an underground water tank at a collective industrial area of Nanyo-cho, Nagoya city, deep excavation in a soil foundation accompanied large deformation of retaining walls and surrounding soil, causing cracking and subsidence in the neighboring structures. Several instruments such as inclinometers were installed in and around the excavated area, and deformation of retaining walls and movement of neighboring structures were measured during excavation.

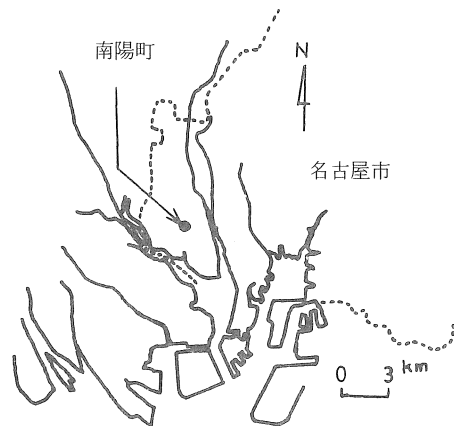
図-1 調整池工事現場

南陽団地（名古屋市港区南陽町茶屋新田地内）は濃尾平野の南部、日光川と庄内川に挟まれた区域の中央に位置し、海岸線より約3 km 離れている(図-1)。この地域は1600年代に造成された干拓平野であり、軟弱な沖積層が厚く堆積している。沖積層の層厚は現場付近で約30 m であり、上部の約10 m は砂質土、下部の約20 m は粘

土留工を補強するに当り数断面について掘削斜面の安定性を再検討したが、ここでは図-1のA-A断面の喫茶店側斜面(断面No.1)とB-B断面の東側斜面(断面No.2)の結果について述べる。安定計算における土質常数は3.に挙げた値を使用した。

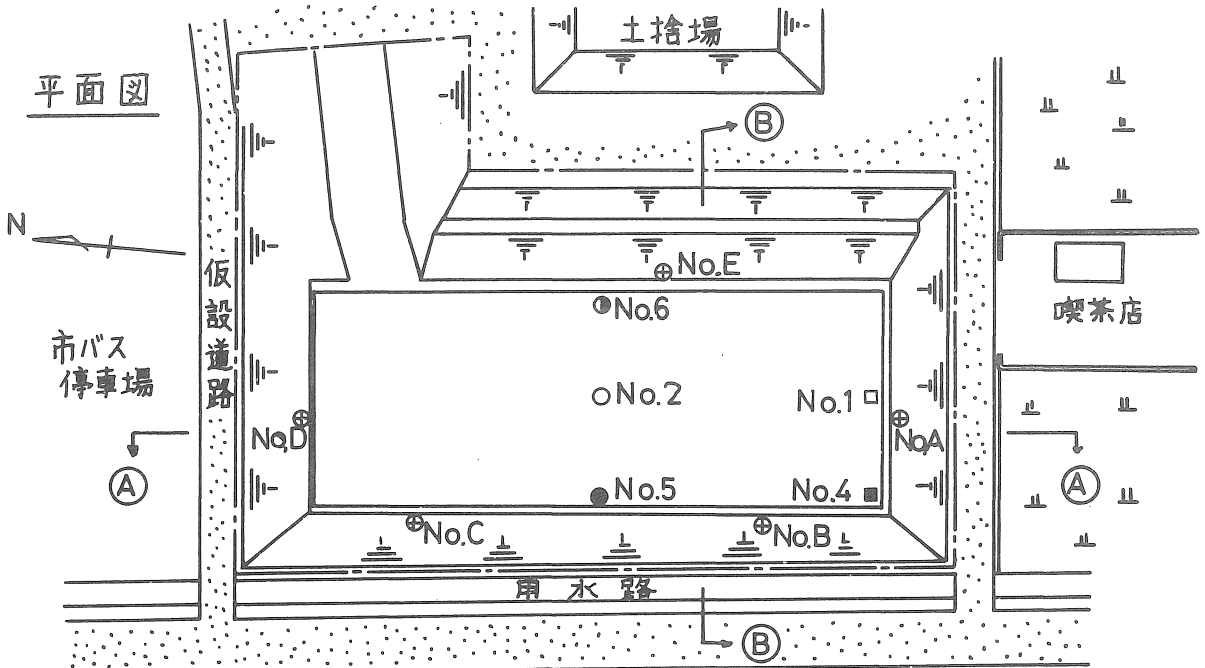
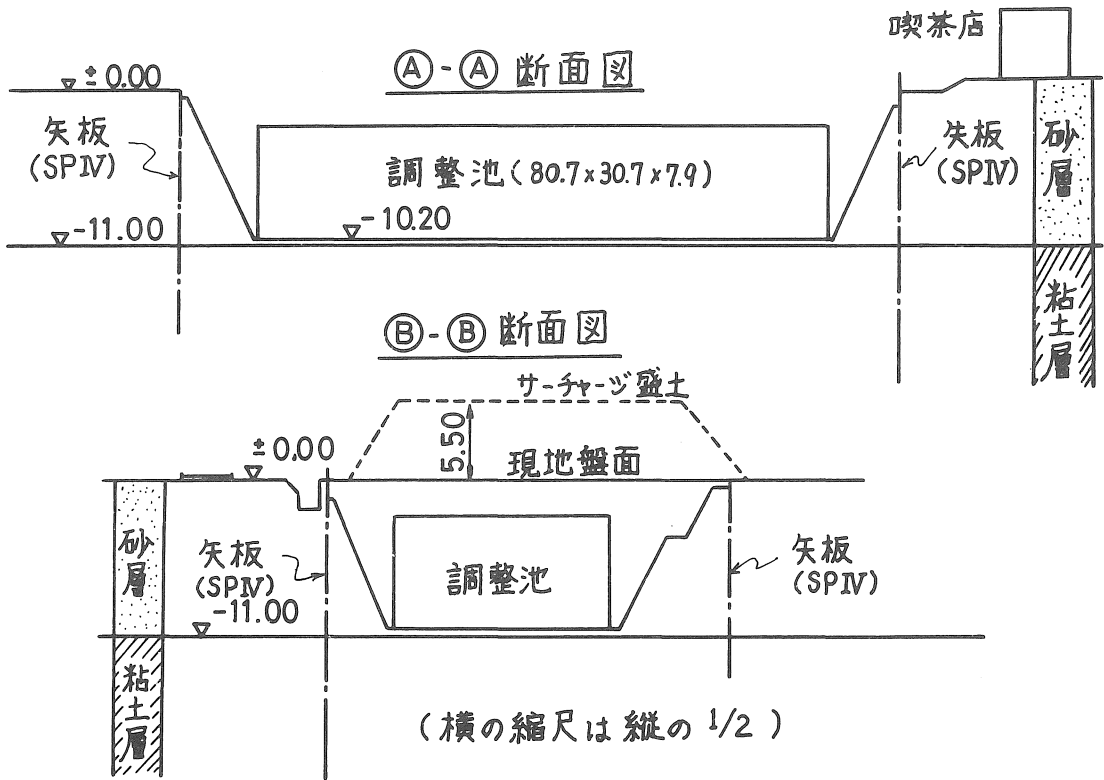
図-2 南陽町団地一号調整池工事図面

図-2 は一号調整池工事における掘削平面図および断面図、ならびに調整池周辺の概況を示したものである。調整池の寸法は長さ80.7 m、幅30.7 m、高さ7.6 m であり、道路面を基準(±0.0 m)として-10.2 m を施工基面としている。掘削は調整池から10~15 m 離れた外周に14~22 m 長のSP IV型矢板を連続的に打設して矢板壁を施工し(一点鎖線)、その内側を約1割勾配の斜面を残してカットする方式をとった。ただし、図の掘削断面は計画時のものであって、実際の工事では掘削に伴って土留矢板が調整池側に大きく倒れ込んだため、工事途中で断面変更が行われている。

掘削に先立ち、下部軟弱粘土層(約-11.0 m 以深)の調整池基礎としての支持力および不等沈下が検討され、地盤改良の工法として最終的にサーチャージ工法が採用された。具体的には図の破線で示したように現況地盤面(±0.0 m)より5.5 m 高まで盛土し、これを約180日間放置して圧密による強度増加と施工後沈下の軽減を計った。

はさらに深く掘削を行い、その東側半分を-10.2 mで床付けし、栗石を敷いて捨コンクリートを打設した。これが10月31日(図-6(b))である。南側の矢板壁はこの間に大きく倒れ込み、特に①~③の東側では50~100 mmと顕著であった(図-5(a))。また、沈下は③, ④, ⑦, ⑧と矢板に近い点で30~50 mmの増加が見られたが、遠い点ではほとんど変化していない(図-5(b))。道路側の矢板の倒れは24 mmの増加であった。このような変形の結果、周辺地盤には新たなきれつが数箇所発生し、また既存のきれつは幅や延長が拡大すると同時に段差も現われるようになった。そして、これらのきれつや段差は喫茶店側において水道管の切断や擁壁のきれつ破壊、さらに舗装道路の縦断きれつなど周辺構造物に有害な影響を及ぼすまでに至った。

補強工事後、-7.0mから床付け(-10.2m)までの掘削を再開するに当たって図-2のNo.AからNo.Eの位置(いずれも前面矢板の背部)に傾斜計用の観測孔を設け、掘削中の矢板壁の挙動を観測した。図-11は一例としてNo.Dの観測孔において測定した矢板壁のたわみ変形の経時変化を示したものである。これによると、矢板は下部5mで変形がきわめて小さいが、その上5mの部分で急激

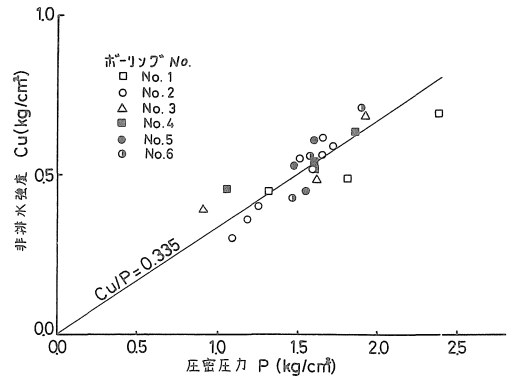
図-4 $C_u \sim P$ 関係

るようであるが、種々のバラツキを考えると、さほど大きな差はないと思われる。粘土層表面より深さ z (m)をとると、この直線から非排水強度の推定式として $c_u = 3.0 + 0.22z$ (t/m²)を得る。
