濃尾地震における土木構造物の被害と復旧

Damage and Restoration of Civil Engineering Constructions by the 1891 Nobi Earthquake

Kumizi IIDA

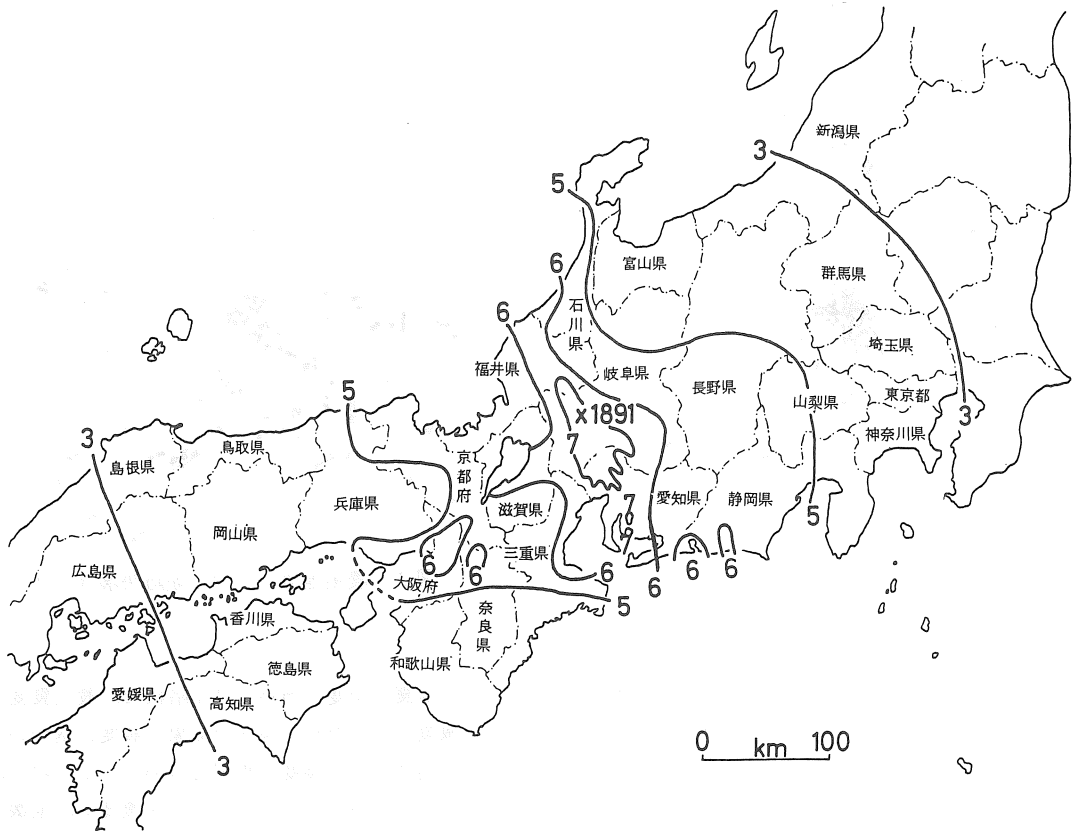
図3 濃尾地震の震度分布

この地震の震度は当時では4階級で、最大震度は4の激震であったが、現在の気象庁震度に基づいて詳しい震害図から震度分布図を求めて示したのが図3である。家屋の全壊率30%以上を震度7、全壊率20~30%を震度6とした。震度6以上は福井・石川両県の日本海岸から愛知・三重両県の伊勢湾に至る地域のほか、静岡県・京都府・大阪府・奈良県での小地域にも散在した。震度5の平均半径Rは220kmであり、 $M=2.1\log R+3.3$ からMを求めると8.2となる。したがって、この地震の規模は8よりも大きいといえる。
