愛知県・岐阜県における近自然河川工法の施工事例にみる問題点

Problems in the practices of river restoration in Aichi and Gifu prefectures, Honshu, Japan

三浦 永美子[†], 内田 臣一^{††}
Emiko MIURA, Shigekazu UCHIDA

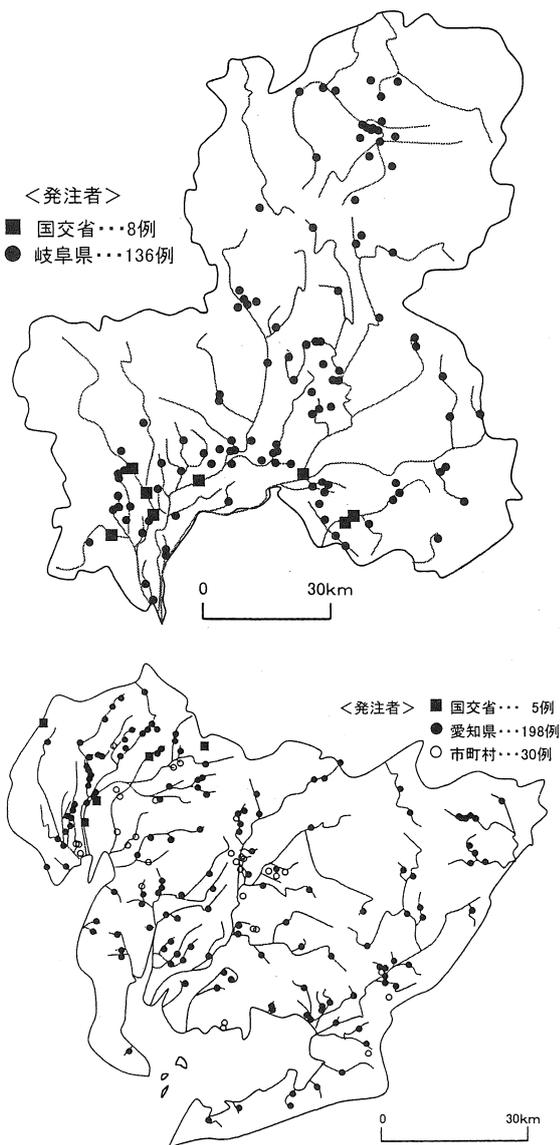
図 1. 扱った事例の分布 (上, 岐阜県; 下, 愛知県)

収集した事例は、図 1 に示した計 377 例であった。事例の分布には目立った偏りはなく、両県ともに広い範囲で近自然河川工法が採用されていることがわかる。

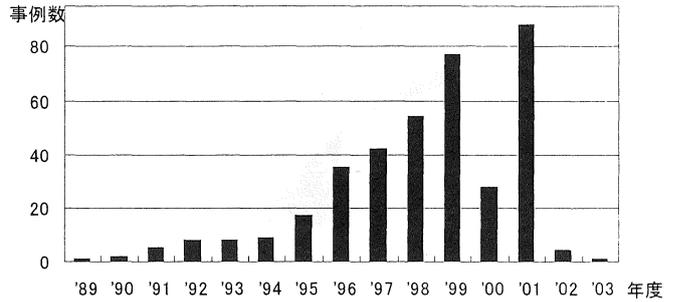
図2. 研究対象（愛知県・岐阜県）の年度別施工事例数

本研究で対象とした事例を施工年度別に表して図2に示す。対象事例は比較的近年に施工されたものが多く、

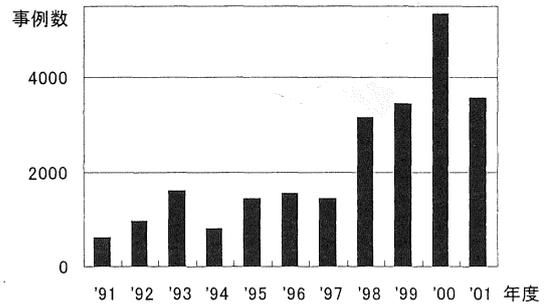
図3. 全国の多自然型川づくり年度別施工事例数 (文献¹⁸⁾の資料より)

図3に示す全国での傾向から大きく偏ったものではない。

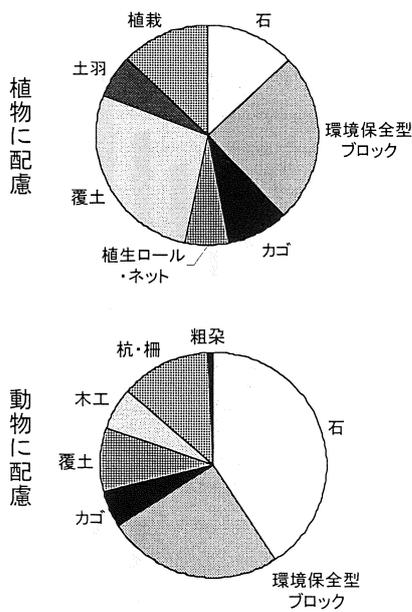
図 5. 植物（上）と動物（下）に配慮した場合の材料

配慮の対象が植物と動物の場合に分けて、施工に使用された材料を図5に示す。

植物に配慮した場合の材料（図5上）には、環境保全型ブロックと覆土が多い。覆土とは環境保全型ブロックやカゴの上を土で覆った工法である。次に多いのは、石

や植栽を使用した工法と続く。

動物に配慮した場合の材料（図 5 下）では、半数近くを石が占めており、続いて環境保全型ブロック、杭・柵となっている。

このように、植物に配慮した場合と、動物に配慮した場合とでは材料が大きく異なっていた。これは、植物に配慮した場合には、水に浸からない護岸の陸上部分が対象であることが多く、動物に配慮したときは水際から水

中にかけて使われる材料が多いためと考えられる。

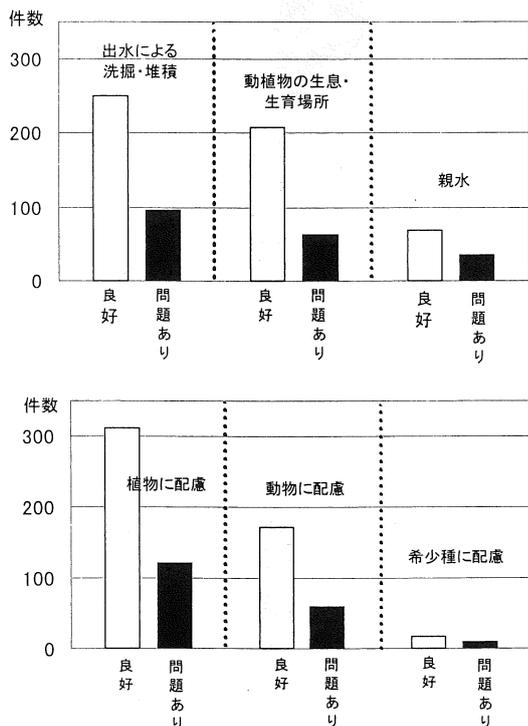
図 6. 問題の種類別（上）と配慮の対象別（下）の評価

出水による洗掘・堆積、動植物の生息・生育場所、親水の 3 種類の評価について施工後に良好と判断されたものと、問題があると判断されたものを図 6 上に示す。以下では問題があるとされる件数が多い出水による洗掘・堆積と動植物の生息・生育場所に対する評価に注目する。

次に環境に配慮する上での対象別に、施工後に良好と判断されたものと、問題があると判断されたものを図 6 下に示す。以下では問題があるとされる件数が多い植物に配慮した場合と動物に配慮した場合の評価に注目する。

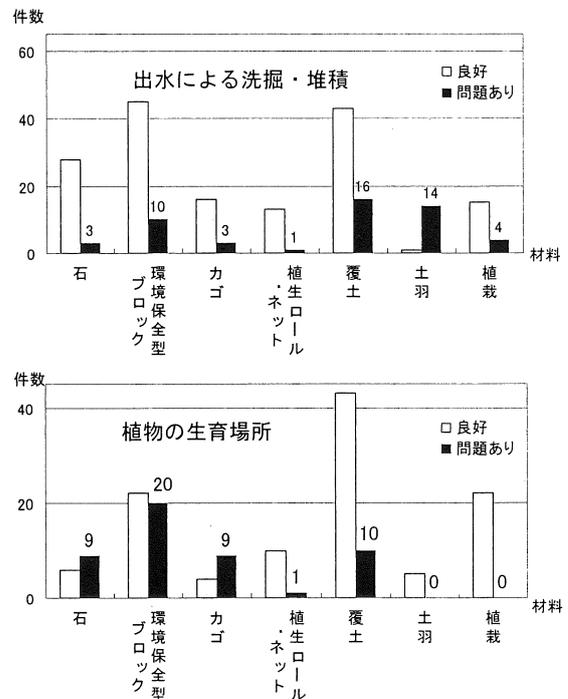
図 7. 植物に配慮した場合における出水による洗掘・堆積に関する評価（上）と植物の生育場所としての評価（下）

植物に配慮した場合について、さらに材料別に施工後の評価が良好か問題があるかを、出水による洗掘・堆積に関する評価（図 7 上）と植物の生育場所としての評価（図 7 下）に分けて示す。

出水による洗掘・堆積に関する評価（図 7 上）では、大部分が洗掘による問題であった。出水による堆積で問題が発生している場合は少なく、自然石張で 1 件、環境保全型ブロックのみの施工で 1 件、カゴに覆土をしたもので 1 件問題が発生していたのみだった。

問題があった材料としては覆土が多く、出水により護岸や法面下部で覆土が流されることが多かった。一方で

良好とされる件数も多いのは、出水時に覆土に植生が繁茂している場合は流出が抑えられるためと考えられる。覆土の「問題あり」の中には環境保全型ブロックのポット型やボックス型の凹所に詰められた土壌の流失も含む。土羽では特に環境保全型ブロックやカゴ、石積などの上流側面と天端側面の土羽が流される場合が目立っていた。

植物の生育場所としての評価（図7下）では、環境保全型ブロックに問題があるとされる件数が最も多い。具体的には、ポーラスコンクリートやブロックマットによる施工で植生基盤である覆土などが無い状態や、水際は植生回復しているが環境保全型ブロックの中段以上の場所では、夏季におけるブロックの温度上昇や乾燥時の水分不足のために植生の定着が進まないという場合であった。覆土では、環境保全型ブロックのポット型の穴に土壌を詰めたと植生の定着が思わしくなかった場合や、水際では植生が定着しているが、護岸上部では乾燥等により定着が思わしくない場合があった。

図7の上下を比較すると、両者とも覆土、環境保全型ブロック、カゴなどで問題が起きている件数が多い。そこで、図8に環境保全型ブロック、カゴ、覆土、草本植栽（植生ロール含む）の関係を示し、それらの組み合わせ別に出水による洗掘・堆積に関する評価と植物の生育場所としての評価について問題がある割合を比較した。

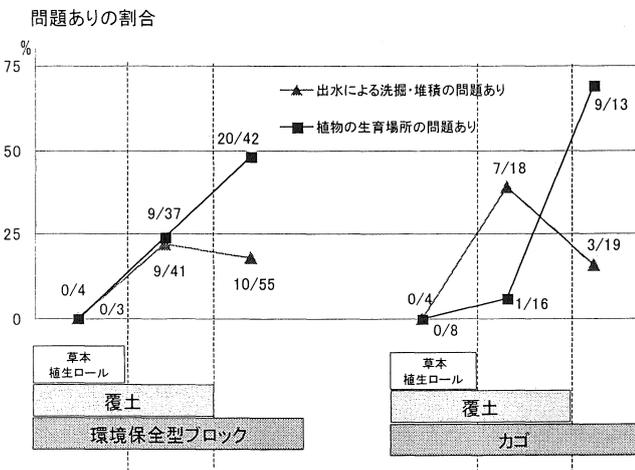
図8. 護岸材料の組み合わせ別の問題がある割合の比較 (グラフ中の数字は、問題ありの件数/総件数)

図8左の左側から、環境保全型ブロックの上に覆土をして草本植栽あるいは植生ロールを施した場合、環境保全型ブロックの上に覆土のみを施した場合、環境保全型ブロックのみの場合である。図8右は同様に基盤がカゴの場合である。

一方、環境保全型ブロックあるいはカゴのみを用いた護岸では、植物の生育場所として問題が生じる割合が非常に高かった。その欠点を補うために多用されるのが覆土であるが、覆土のみでは今度は出水の際に洗掘を受けやすくなる。

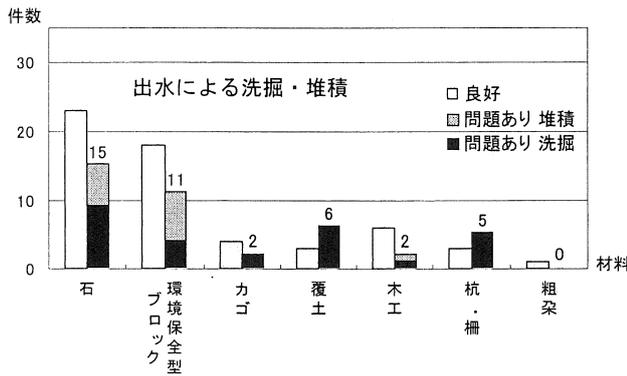
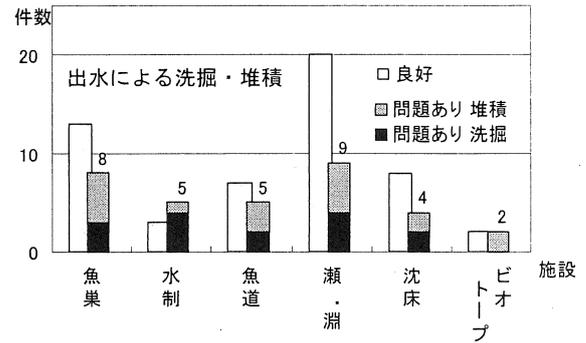
図 9. 動物に配慮した場合における材料別の評価:
出水による洗掘・堆積に関する評価 (上),
動物の生息場所としての評価 (下).

動物に配慮した場合について、出水による洗掘・堆積に関する評価（図9上）と動物の生息場所としての評価（図9下）をそれぞれ材料別に示す。なお、図9上では問題ありの内訳を洗掘による問題と堆積による問題とに分けて表示した。

出水による洗掘・堆積に関する評価（図9上）では問題のある材料として石が多く、出水時に石積の石が抜け落ちることや捨石の流出などの洗掘による問題発生が過半数を占めていた。一方、土砂などによる埋没や施工箇所の前面に州が発達し水際線創出に機能が発揮できていないなど、堆積による問題もあった。次に問題のある件数が多かったのが環境保全型ブロックで、特に魚巢ブロックが土砂の堆積により埋没・閉塞するなど、堆積による問題が多かった。

動物の生息場所としての評価（図9下）では、石と環境保全型ブロックに問題があるのみであった。具体的には、現場で発生した石が多数出たのでそれを根固工として河床全面に使ったために、魚類の生息環境としては単

図 9 の上下を比較するとカゴ、覆土、木工、杭・柵では出水による洗掘・堆積に関する評価で問題があるが、動物の生息場所として問題ありとされる場合はなかった。

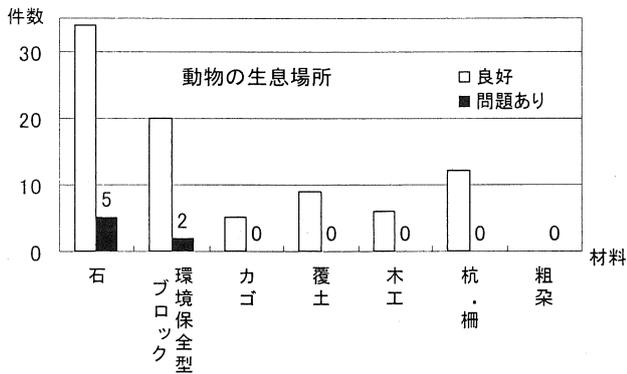
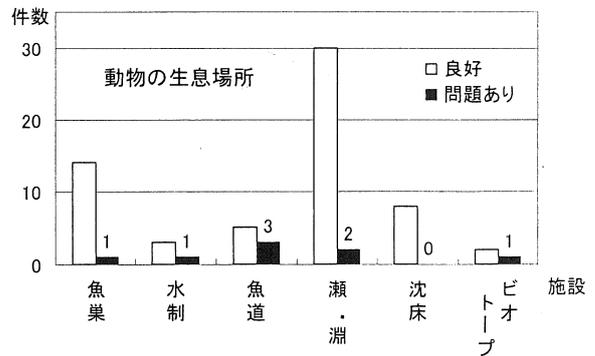
図 10. 動物に配慮した場合における施設別の評価:
出水による洗掘・堆積に関する評価 (上),
動物の生息場所としての評価 (下).

動物に配慮した場合では植物に配慮した場合と違い、個々の材料だけでなくそれらを組み合わせて作った魚巢、水制などのより規模の大きな構造物を対象として評価する必要がある。これら魚巢、水制などをここでは施設と呼び、図 10 にその施設別に出水による洗掘・堆積に関する評価 (上) と動物の生息場所としての評価 (下) を示す。なお、図 10 上では問題ありの内訳を洗掘と堆積で分けて表示した。

出水による洗掘・堆積に関する評価 (図 10 上) では、瀬・淵 (捨石・置石含む) や魚巢、水制において問題ありの件数が多い。これらの施設では材料でも触れたように、石の流出や埋没、沈下などが多かった。魚道においても出水により土砂の堆積で埋没するものがみられ、沈床では木工沈床や改良沈床の沈下や埋没がみられた。

動物の生息場所としての評価 (図 10 下) では、魚道へ

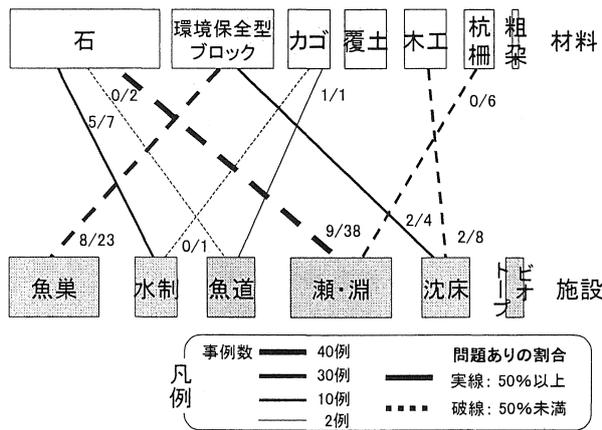
図 11. 動物に配慮した場合における出水による洗掘・堆積に関する評価についての材料と施設の関係 (グラフ中の数字は、問題ありの件数/総件数)

上で問題が多かった動物に配慮した場合における出水による洗掘・堆積に関する評価について、材料と施設の関係、およびある材料である施設を作った場合に問題ありと評価された件数を図 11 に示す。

問題がある件数と割合ともに大きかったのは、石で施工された水制であり、出水で壊れることが多かった。次に環境保全型ブロックを用いた改良沈床などは洗掘されて沈下した場合があった。落差工の床の部分にカゴマットが使用された魚道では、出水時にそれが欠損した。
