東海地方における近世曹洞宗本堂の研究（その1）

龍溪院本堂

Study on Main Halls of Sōdō Zen Sect in Tōkai District
in Edo Period (Part 1). A Main Hall of Ryūkeiin Temple

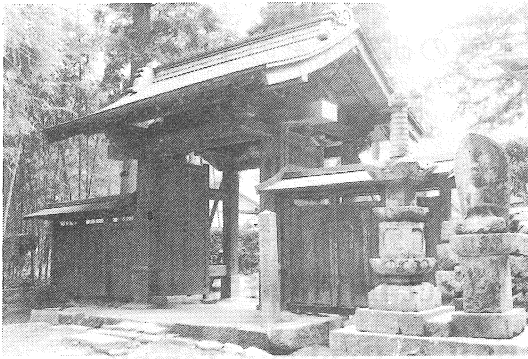
写真1 総門

総門は、1間1戸の薬医門(写真1)、山門は、3間1戸、入母屋銅板葺(元柿葺)の禅宗様楼門で、上下層共出三ツ斗々拱を具える(写真2)。禅堂は寄棟造瓦葺(元茅葺)、実長5間×4間の堂で、柱間を間口3間、奥行3間に取り、背面1間通りに下屋を出す。前面1間通りは回廊の通路を兼ねた吹抜とし、室内には左右両脇に1間通りの座禅台を通し、中央を土間とし、その中央後方に来迎柱を立てて仏壇を置く(写真3、4)。衆寮も、5間×4間を柱間間口3間、奥行3間とした切妻造棧瓦葺の平入りの堂である。禅堂同様に前面1間通りを吹抜の通路とし、正面中央柱間を入口とし、内法を中央で一段高として虹梁を通し、両脇では楣を通す。正面より1間奥の柱列が寮入口となり、2段の踏台により寮内に入る。寮内は間口を中央2間、両脇1間半とし、奥行各3間の室を横に並べ、いずれも畳敷とする(写真5)。これら禅堂、衆寮はともに比較的簡素な建物である。以下主題

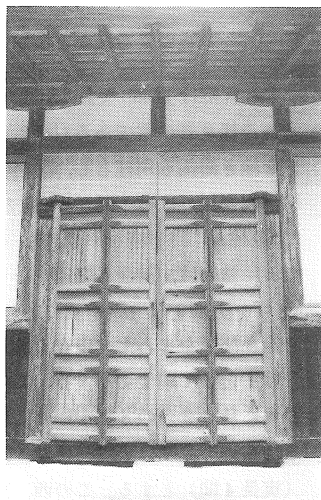
写真10 本堂正面入口扉

本堂正面では、東端とこれより5間目の大間正面と改造部分を除いた西端より3間目を土間への入口とする。前者の戸口を堂正面入口とし、内法貫を通し、楣、方立を構え、楣、土台に藁座を打って双折棧唐戸を吊り、扉内側では腰高障子両引きとし、楣、上部貫間では障子嵌め殺しとする(写真10)。この他戸口では敷鴨居間に東端で横舞良戸2、西端より3間目で腰高障子2を入れ、戸口とする。また、戸口以外の正面柱間では腰、飛貫位置に長

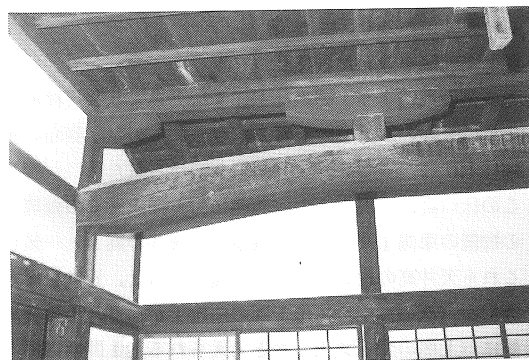
写真19 次の間西側面上部大梁

いずれも建具2枚が入ることが分る。前方の次の間では、西側面の北端より半間東側の柱から梁行に大梁がかけられ、梁上3分点では束を立てて舟肘木を用いて天井廻縁を支える(写真19・20)。このため室の西側外半間通りは、天井に軒裏をみせている。
