東海地方における近世曹洞宗本堂の研究（その2）

西明寺本堂

Study on Main Halls of Sōdō Zen Sect in Tōkai District
in Edo Period (Part 2). A Main Hall of Saimyōji Temple

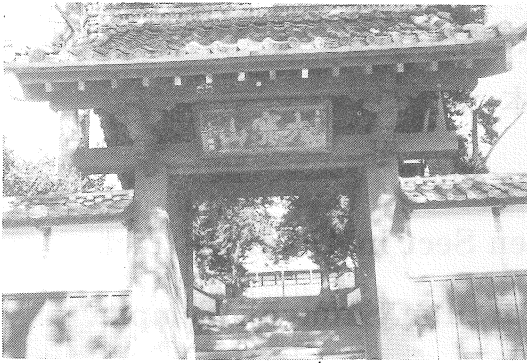
写真1 総門正面

これら建物の概要に触れると、総門は一間薬匠門、棧瓦葺、斗拱に花肘木を用いる(写真1)。
